DYNOPLUS - İZMİR YOLU ŞB

Rapor id : SP656BFF424

Alıcı: OTOPOİNT MOTORLU ARAÇLAR.. Araç: 34HVU581 - NM43560000U080233 - FİAT Egea Otomatik Dizel - Kilometre : 51888

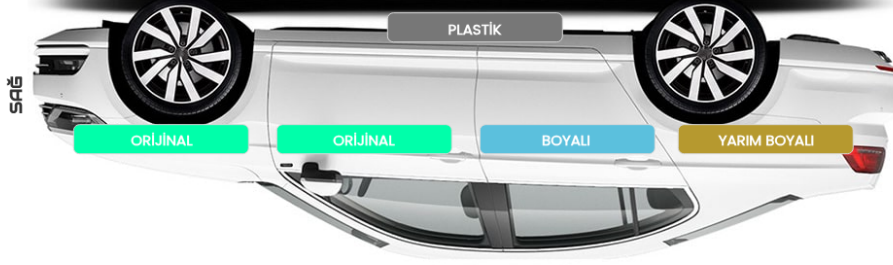
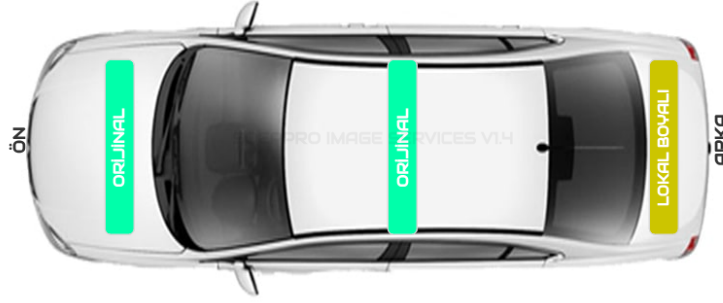
KAPORTA VE BOYA KONTROLÜ

-Sol arka kapıda ve arka çamurlukta minimal düzeyde boyasız göçük düzeltme mevcut
-Araçın muhtelif yerlerinde minimal düzeyde ezik ve çizikler mevcut.
