DYNOPLUS - İZMİR YOLU ŞB

Rapor tarihi : 2026-05-09 12:53:41
Rapor id : SP954BAA947

Alıcı: OTOPOİNT MOTORLU ARAÇLAR.. Araç: 34NOJ016 - YV1UZM1V8T1313816 - VOLVO Xc60 Otomatik Benzin - Kilometre : 9116

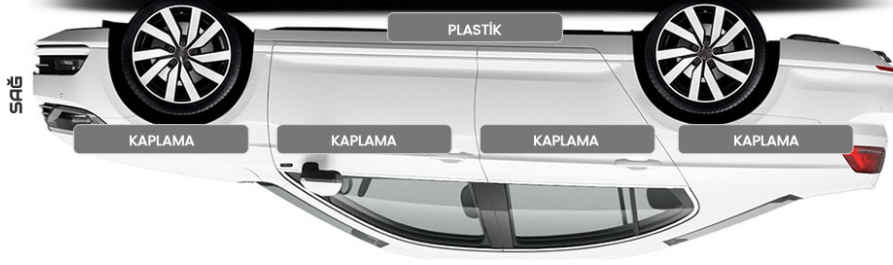
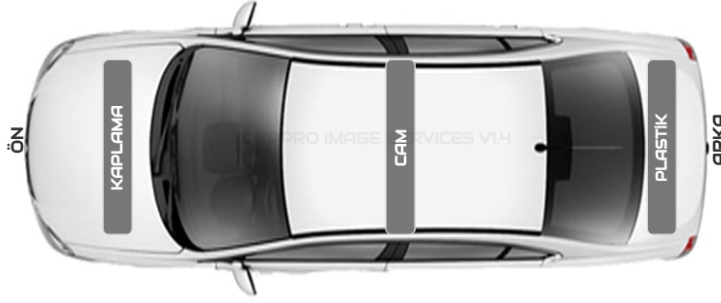
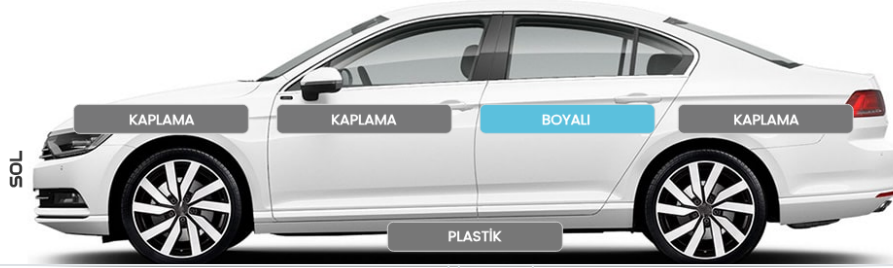
KAPORTA VE BOYA KONTROLÜ

Araçta sağ sol ön kapılarda sök tak mevcut
Araçta aksesuar ppf kaplama mevcut.(film altı boya detaylı boya kontrolü yapılmadı)
