KAPORTA VE BOYA KONTROLÜ

16-HYB-3694

Rapor id : SP926FEA986

Alıcı: OTOPOİNT MOTORLU ARAÇLAR.. Araç: 16AES249 - W0V0XEP68J4109228 - OPEL Corsa 2017 Otomatik Benzin - Kilometre : 65293

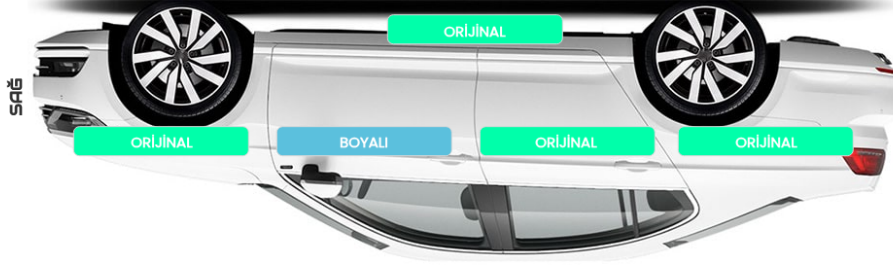
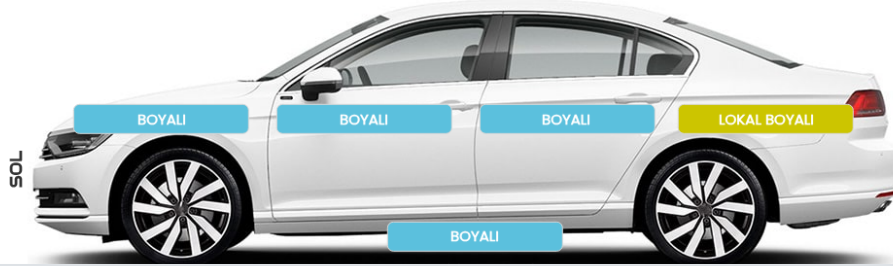
-Aracın muhtelif yerlerinde minimal düzeyde ezik ve çizikler mevcut
-Sağ arka Çamurlukta boya yüzeyi deformasyonu, kimyasal lekeler var
-Sol arka çamurlukta boyasız göçük düzeltme mevcut
