KAPORTA VE BOYA KONTROLÜ

DYNOPLUS - İZMİR YOLU ŞB

Rapor id : SP952FDA721

Alıcı: OTOPOİNT MOTORLU ARAÇLAR.. Araç: 34HE056 - TMBAN6NP1R7017540 - SKODA Superb Otomatik Dizel - Kilometre : 57894

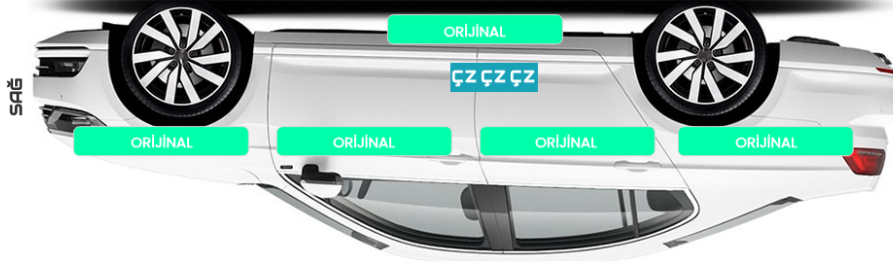
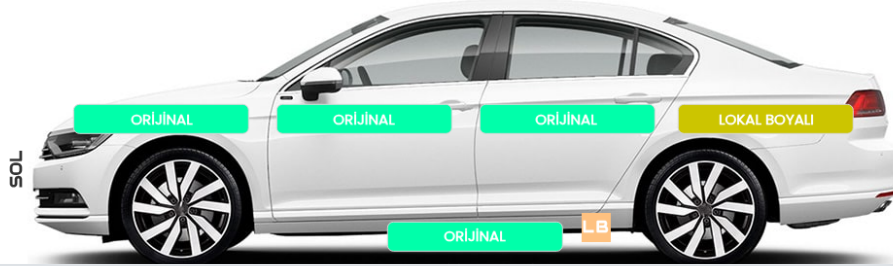
Aracın muhtelif yerlerinde ezik Çizik ve boyasız göçük düzeltmeler mevcut
