DYNOPLUS - İZMİR YOLU ŞB

Rapor tarihi : 2026-05-25 15:10:21
Rapor id : SP404BDF384

Alıcı: OTOPOİNT MOTORLU ARAÇLAR.. Araç: 77ACC434 - NLHDN51EJNZ180158 - HYUNDAİ i10 Otomatik Benzin - Kilometre : 12298

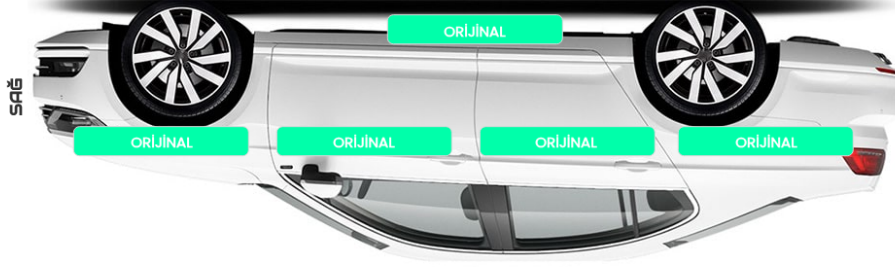
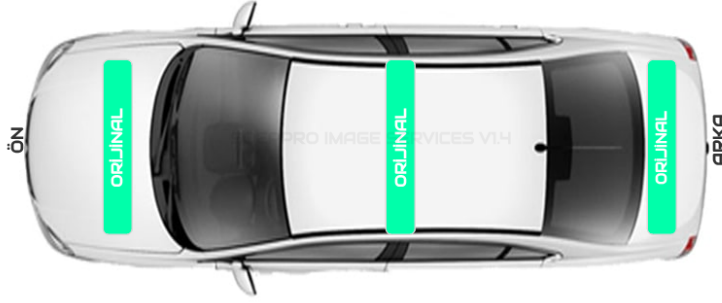
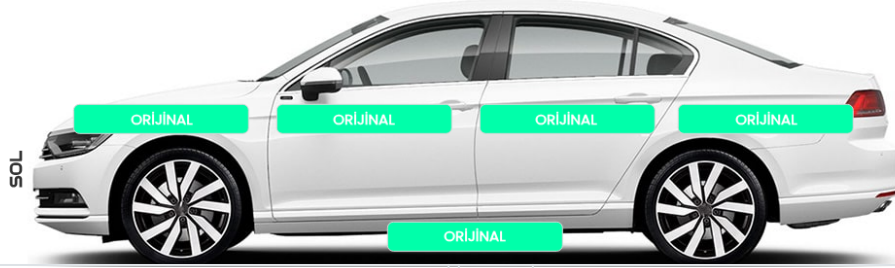
KAPORTA VE BOYA KONTROLÜ

Aracın muhtelif yerlerinde minimal düzeyde boyasız göçük düzeltmeler mevcut
