KAPORTA VE BOYA KONTROLÜ

Rapor tarihi : 2025-01-27 19:08:32
Rapor id : SP344FDA207

Alıcı: OTOPOİNT MOTORLU ARAÇLAR.. Araç: 34FRB094 - NM435600006X43012 - FIAT Egea 2022 Otomatik Dizel - Kilometre : 43825

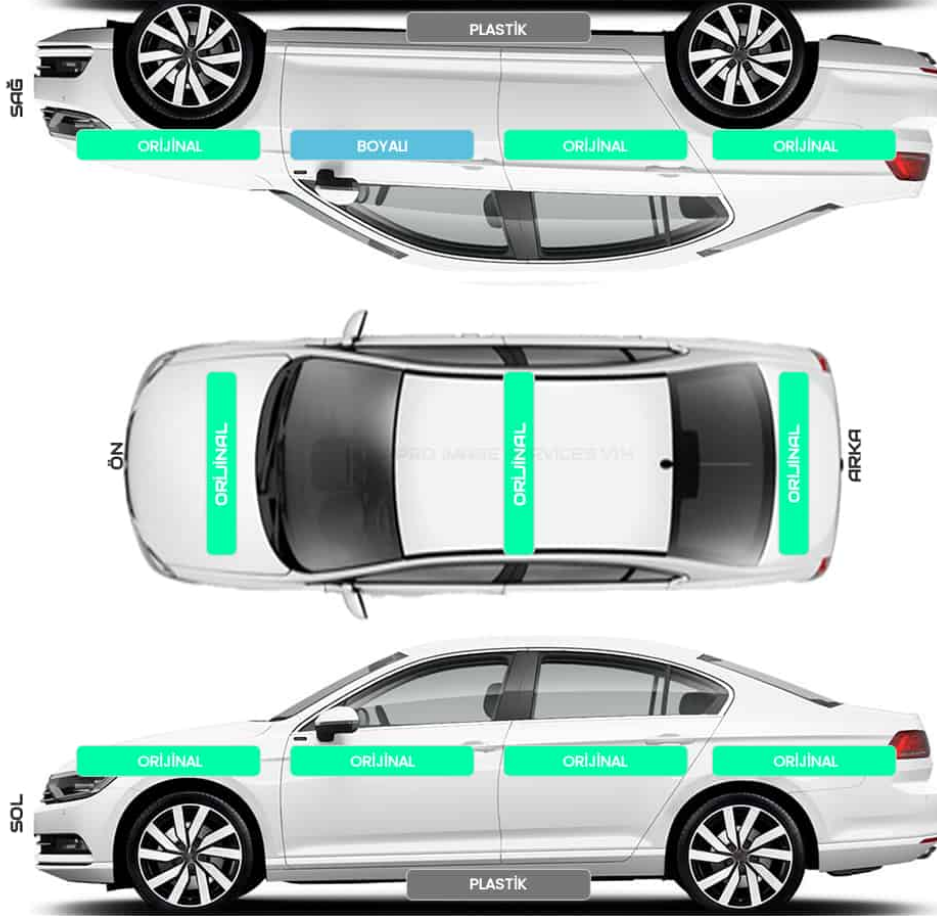
ARACIN MUHTELİF YERLERİNDE MİNİMAL DÜZEYDE EZİK VE ÇİZİKLER MEVCUT
