# DYNOPLUS - İZMİR YOLU ŞB

Rapor tarihi : 2026-02-19 16:46:32  
Rapor id : SP752GBD844

Alıcı: OTOPOİNT MOTORLU ARAÇLAR.. Araç: 34NDT434 - VR3KAHPY7SS032529 - PEUGEOT 3008 Otomatik Benzin - Kilometre : 27789

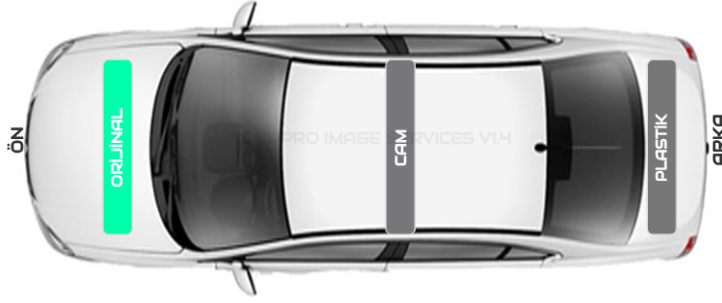
## KAPORTA VE BOYA KONTROLÜ

Aracın muhtelif yerlerinde minimal düzeyde ezik, çizik ve rutuş mevcut
