# DYNOPLUS - İZMİR YOLU ŞB

Rapor tarihi : 2025-05-01 13:04:37

Rapor id : SP894GDF890

Alıcı: OTOPOINT MOTORLU ARAÇLAR.. Araç: 34FAG230 - MR0BB3CD105463983 - TOYOTA Hilux 2022 Otomatik Dizel - Kilometre : 83908

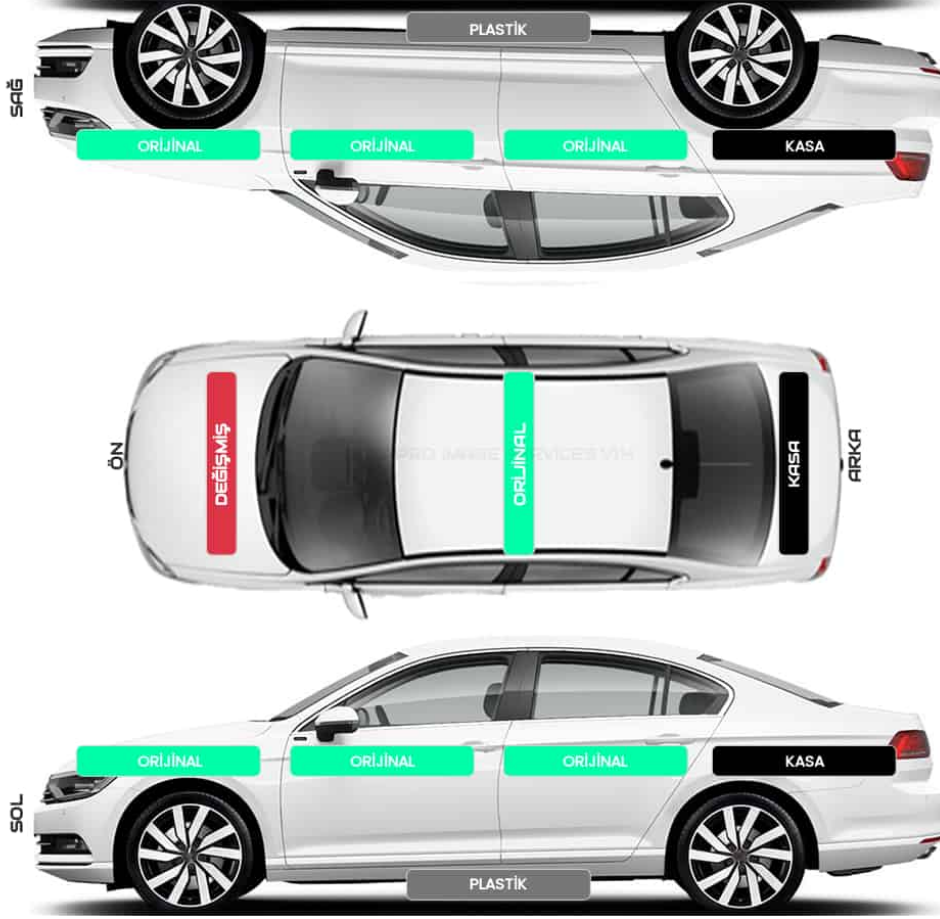
## KAPORTA VE BOYA KONTROLÜ

- Aracın muhtelif yerlerinde minimal düzeyde ezik ve çizikler mevcut
- Arka kasa kapağı ve sol kasa kapağı lokal boyalı
- Araç ön kısmına sonradan mekanik çekici düzeneği takılmış
