Sayfa : 1 / 18
EKSPERTİZ BİLGİLENDİRME SAYFASI

Bayi Adı	Bursa İzmir Yolu		
Bayi Adres	Pilot Garage Oto Ekspertiz Bursa / İzmir Yolu Alaaddinbey Mah. Ayfatma Cad Mese-5 İş Merkezi C Blok No: 5 C/B, 16120 Nilüfer/Bursa		
Bayi Telefon	+902244410020		
Rapor Numarası	3386461	Tarih	27.06.2024
Ekspertiz Paketi	Otopoint Business Class (Bayiye Ödeme)	Paket Tutarı	-
Plaka	34CDU733	Şasi	VF17R436D63614503
KM	97,873	Yıl	2019
Marka	RENAULT (OYAK)	Model	CLIO SPORT TOURER ICON 1.5 DCI EDC 90
Yakıt Tipi	Dizel	Motor Gücü	66 KW - 89 BG
Renk	BEYAZ	Motor Numarası	K9KE629R041782
ARAÇ SAHİBİ BİLGİLERİ		ALICI MÜŞTERİ BİLGİLERİ	
Ad Soyad	OTOPOINT MOTORLU ARAÇLAR SATIŞ SERVİS SANAYİ TİCARET LİMİTED ŞİRKETİ	Ad Soyad	OTOPOINT MOTORLU ARAÇLAR SATIŞ SERVİS SANAYİ TİCARET LİMİTED ŞİRKETİ
TC/Vergi/Mersis		TC/Vergi/Mersis	1
Telefon	1	Telefon	1

İşlem Tarihi:	27.06.2024 13:02:25 - 16:57:00	Şasi No:	VF17R436D63614503
Marka :	RENAULT (OYAK)	Model	CLIO SPORT TOURER ICON 1.5 DCI EDC 90 / 2019

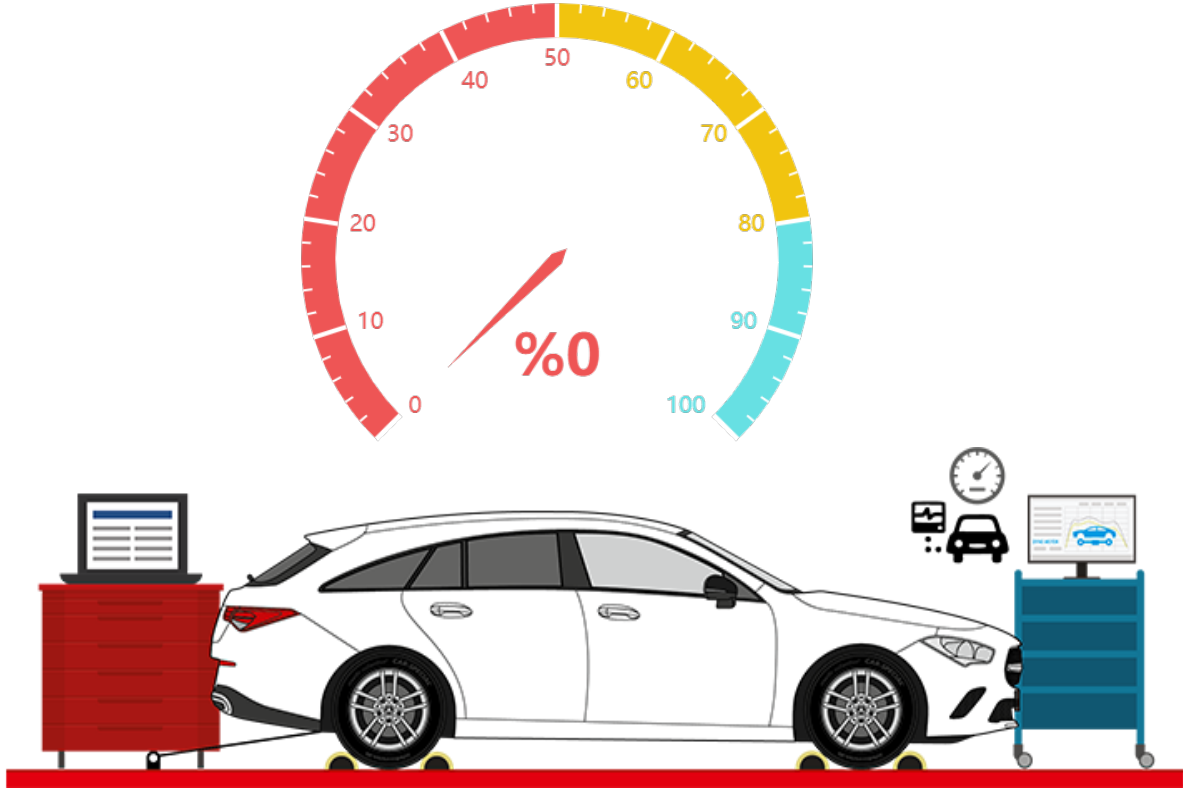
DYNO MOTOR PERFORMANS TEST SONUCU

Aracın Motor Gücü (KW)	66 KW - 89 BG
Ölçülen Motor Gücü (KW)	0 KW - 0 BG
Üretilen Anlık Performans (%)	% 0

MÜŞTERİ BİLGİSİ DÂHİLİNDE DYNO TEST YAPILMAMIŞTIR. YOL TESTİ YAPILDI.

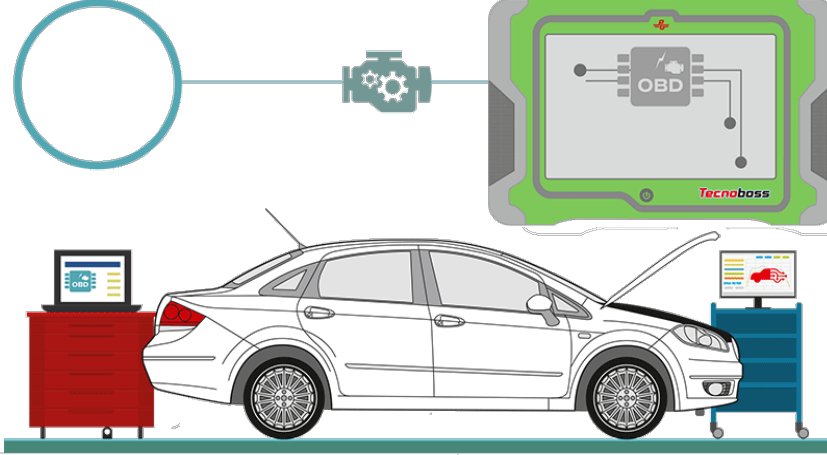
OBD ELEKTRONİK KONTROL SONUCU

95. Multi Medya	Çalışıyor
96. Beyin Aktif Ve Pasif Arıza İncelemesi Ve Raporlaması	Yok
97. Kameralar	Yok
98. Yol Bilgisayarı	Çalışıyor
99. Gösterge Panel Elektronikleri	Çalışıyor
100. Klima Kontrol Paneli Elektronikleri	Çalışıyor
101. Direksiyon Kumanda Elektroniği	Çalışıyor
102. Park Sensörü	Sağlam
103. Radyo	Çalışıyor
104. Akü	İyi
105. Otomatik Şanzıman Elektroniği Ecu/Obd Arıza Kaydı	Yok
106. ABS/ESP/ESR Fren Elektroniği Ecu/Obd Arıza Kaydı	Yok
107. Hava Yastığı Elektroniği Ecu/Obd Arıza Kaydı	Yok
108. Motor Elektroniği Ecu/Obd Arıza Kaydı	Yok
109. Dijital Klima Elektroniği Ecu/Obd Arıza Kaydı	Yok

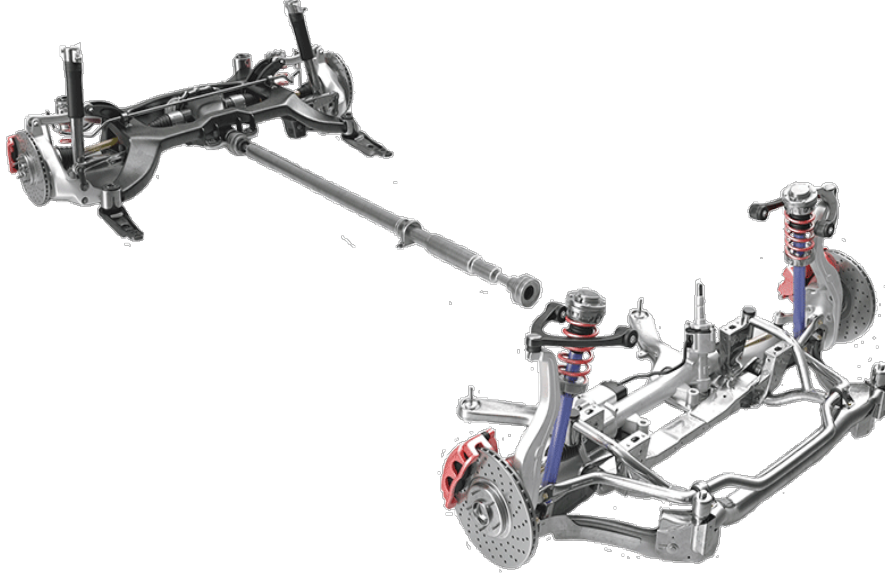
FREN TEST KONTROL

182. Sağ Ön Fren Değerleri	Pozitif
183. Sol Ön Fren Değerleri	Pozitif
184. Sağ Arka Fren Değerleri	Pozitif
185. Sol Arka Fren Değerleri	Pozitif
186. El Freni Değerleri	Pozitif

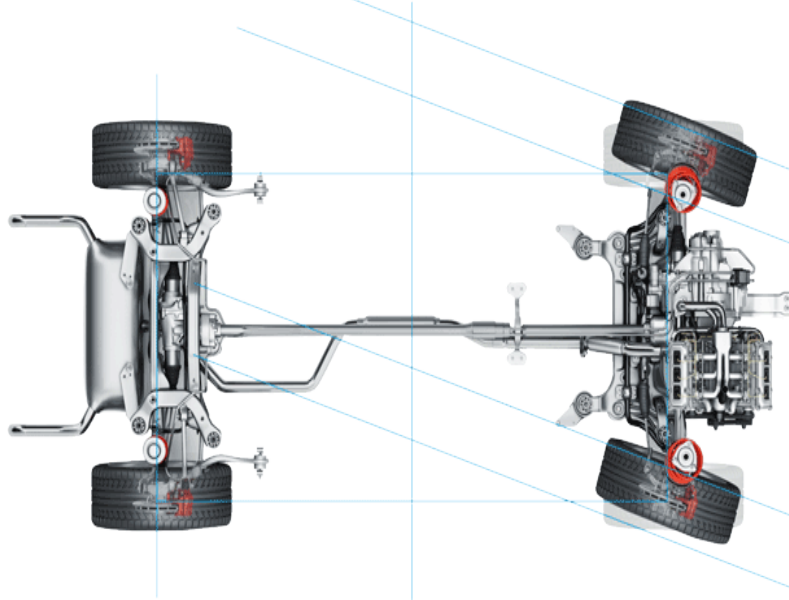
YANAL KAYMA TEST SONUCU

199. Yanal Kayma Değerleri

Pozitif
