# DYNOPLUS - İZMİR YOLU ŞB

Rapor tarihi : 2026-02-23 23:10:42

Rapor id : SP873CAB446

34MPJ663 - VYFEDYHT4SJ533410 - FIAT Doblo 2024 Manuel Dizel - Kilometre : 19296

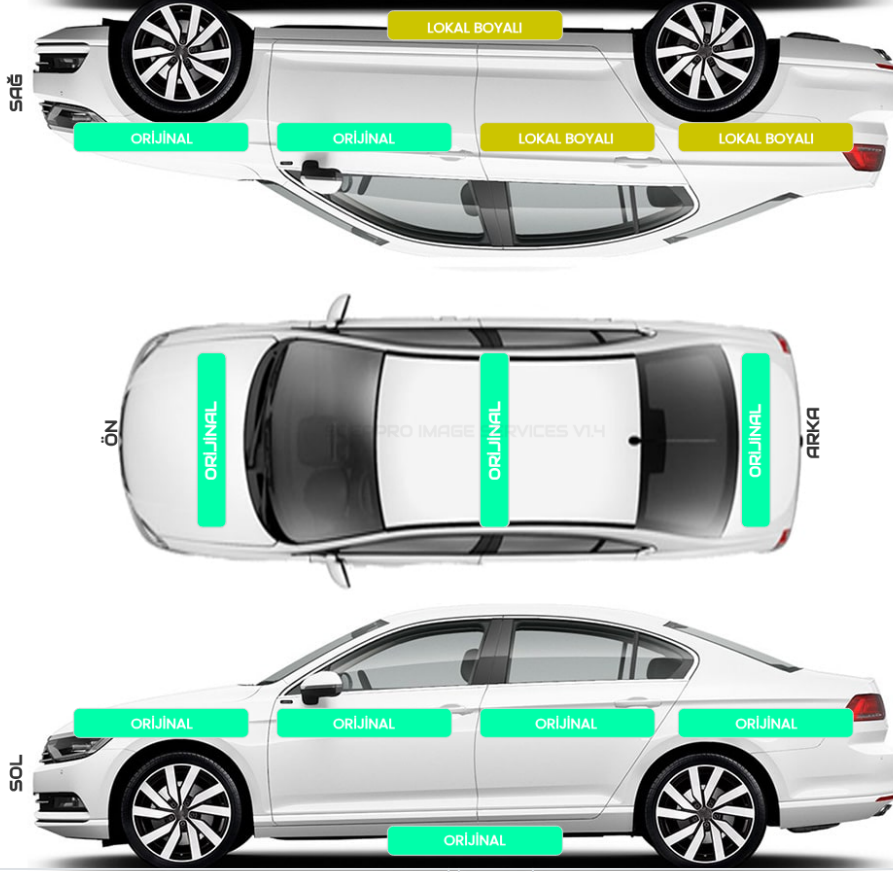
Sağ arka kapıda boyasız göçük düzeltme var

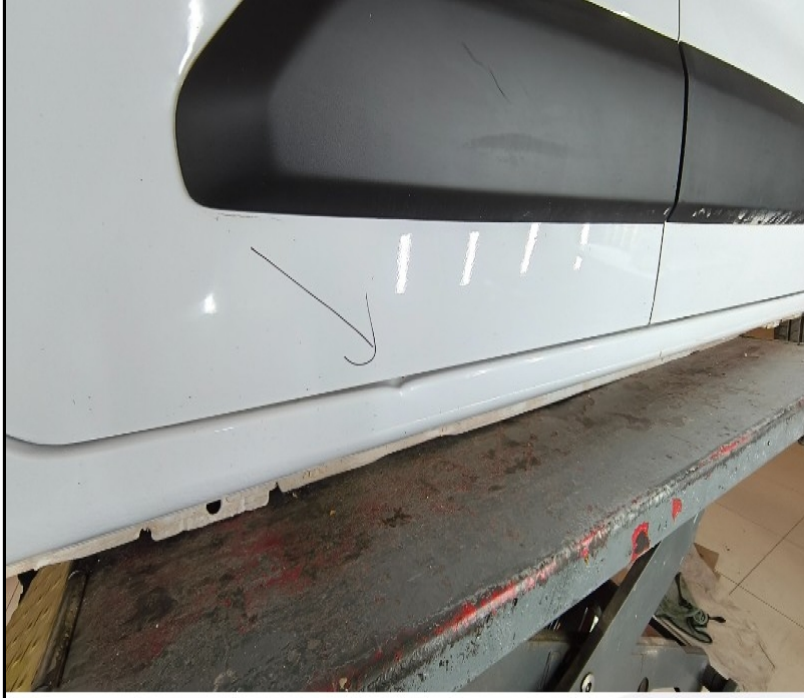
Sağ marşpiyelde ezik var

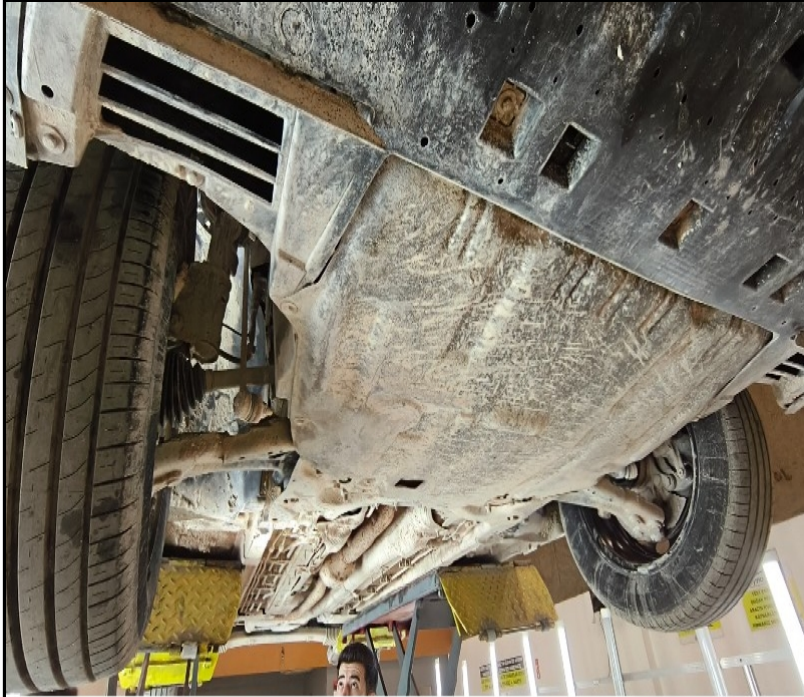
Araç altı yoğun camurl

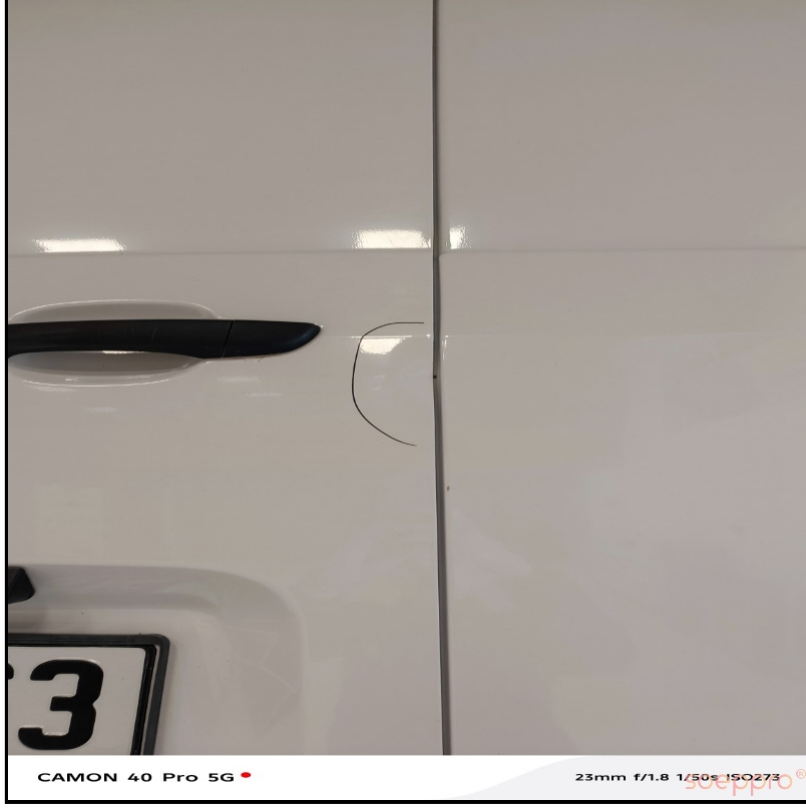
Bagaj kapağı gocuk

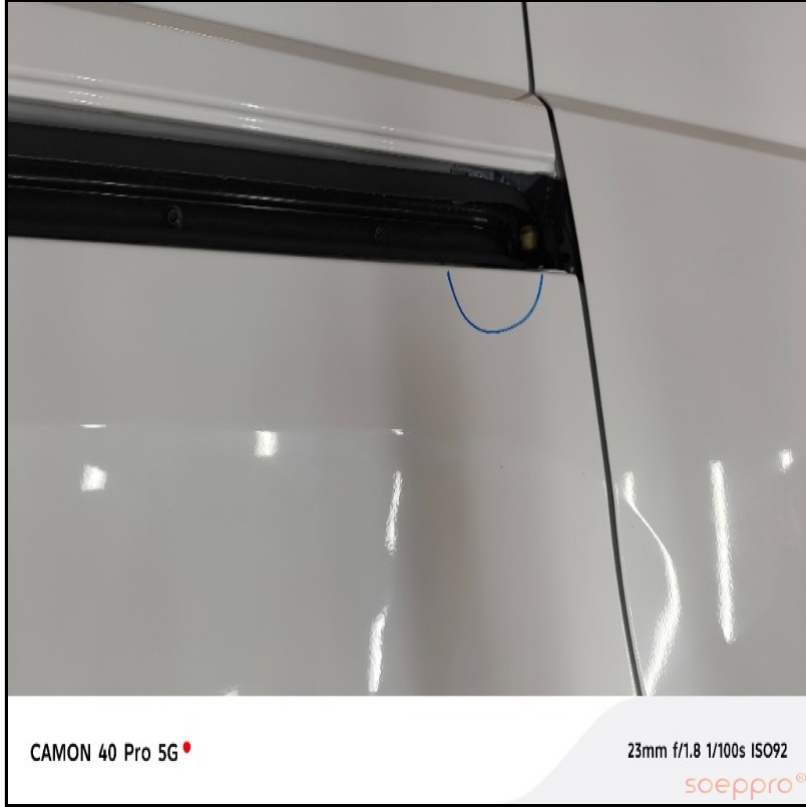
Sağ arka çamurluk da göçük var

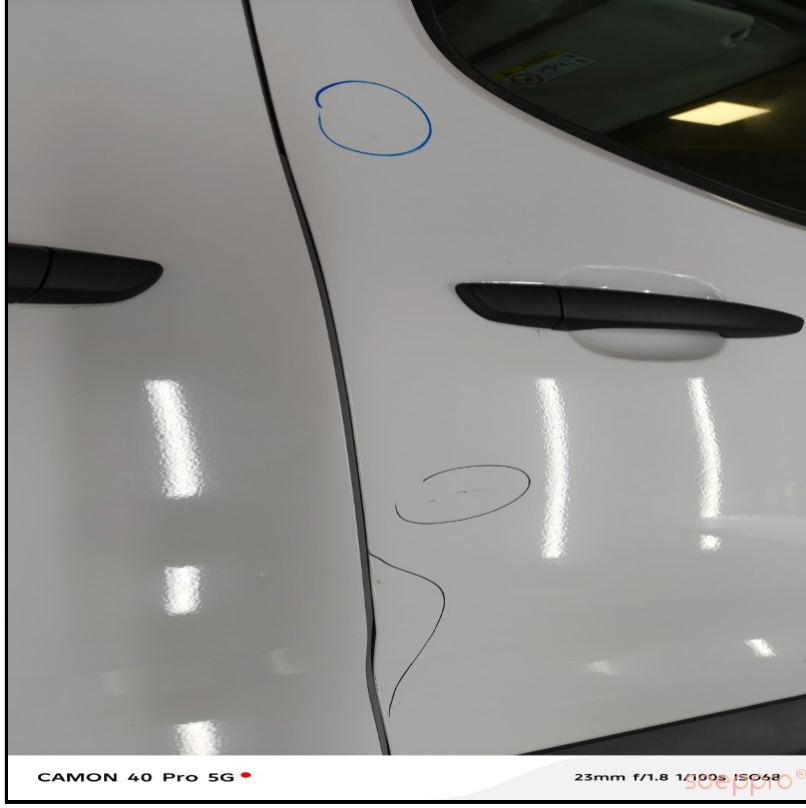
Sağ ön kapıda göçük ve çizikler var

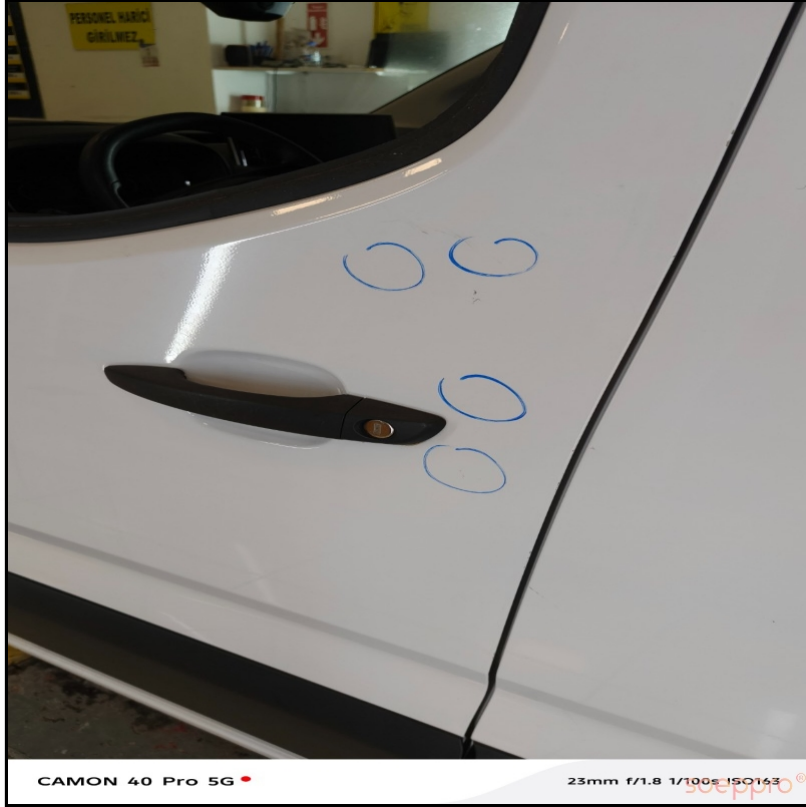
Sol ön kapıda göçükler var
