KAPORTA VE BOYA KONTROLÜ

Rapor tarihi : 2025-03-07 11:53:00

Rapor id : SP284GDB175

Alıcı: OTOPOİNT MOTORLU ARAÇLAR.. Araç: 16DE388 - WAUZZZF29RN058907 - AUDİ A6 2024 Otomatik Hybrid - Kilometre : 18221

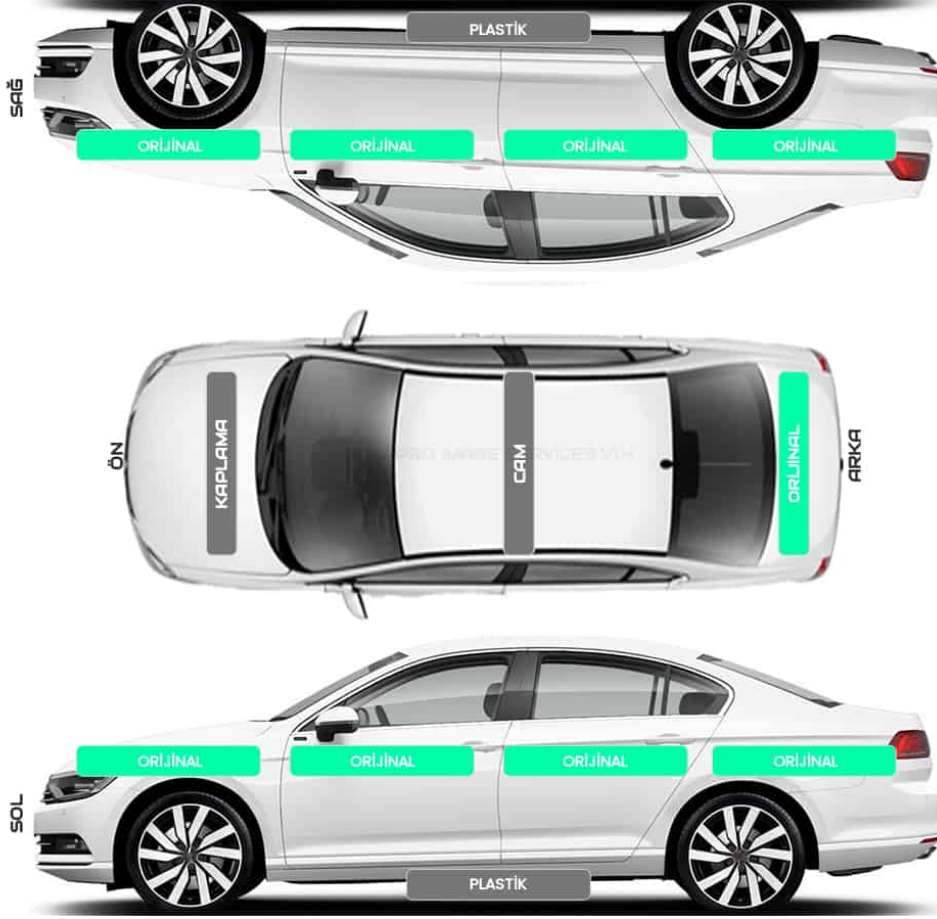
-Sağ arka Çamurluk,sağ üst direk ve sağ ön cam direğinin fabrikasyon boya mikron kalınlıkları yüksek
-Ön kaputta boya koruma filmi mevcut (film altı detaylı boya kontrolü yapılamadı)
