# DYNOPLUS - İZMİR YOLU ŞB

Rapor id : SP111FGA726

34MBK716 - VYFEDYHT7RJ821111 - FIAT Doblo 2024 Manuel Dizel - Kilometre : 9847

## KAPORTA VE BOYA KONTROLÜ

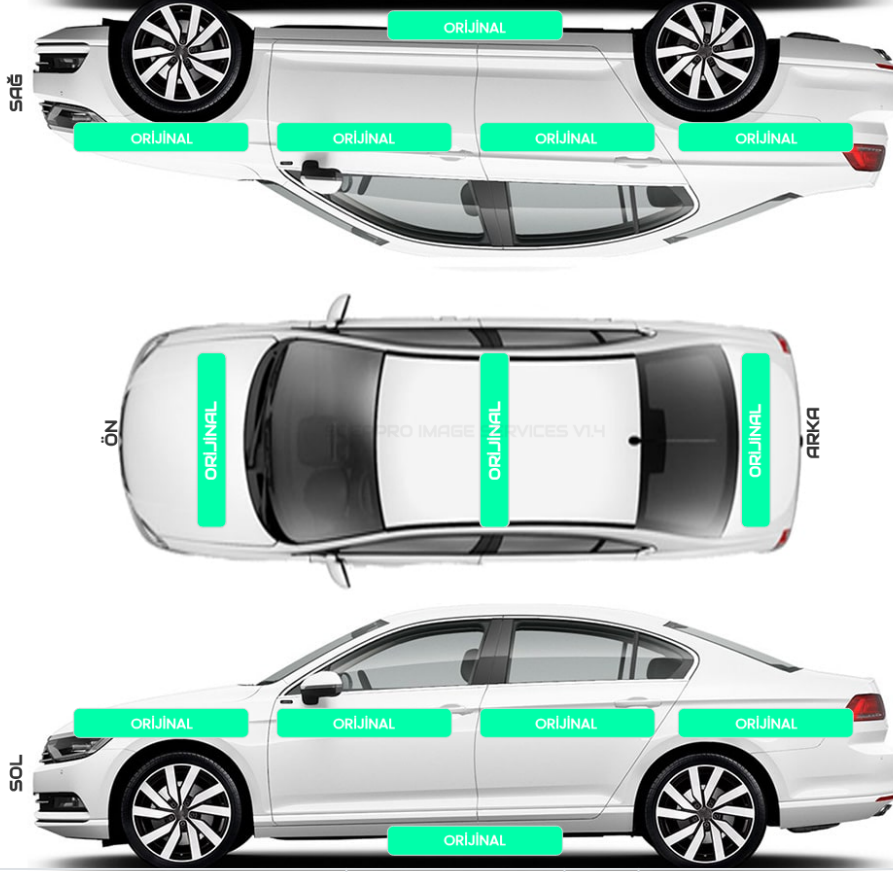
| ! | Alt taban kontrolü | Sürtmeler var. | ✓ | Havuz sacı kontrolü |

- Aracın muhtelif yerlerinde minimal düzeyde ezik ve çizikler mevcut
- Sağ arka çamurlukta boyasız göçük düzeltme mevcut
- Ön tamponun alt muhafazasında deformeler mevcut
