KAPORTA VE BOYA KONTROLÜ

Rapor tarihi : 2026-04-06 10:22:36

Rapor id : SP639EGG403

Alıcı: OTOPOİNT MOTORLU ARAÇLAR.. Araç: 34FLG171 - NLHDN51EJNZ152880 - HYUNDAİ İ10 2022 Otomatik Benzin - Kilometre : 41692

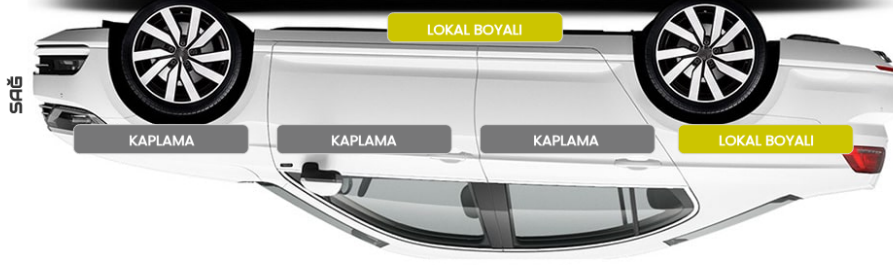
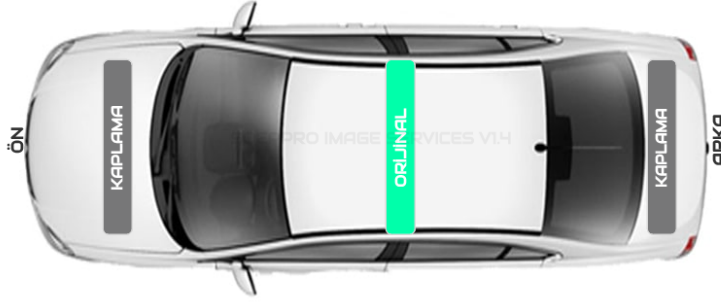
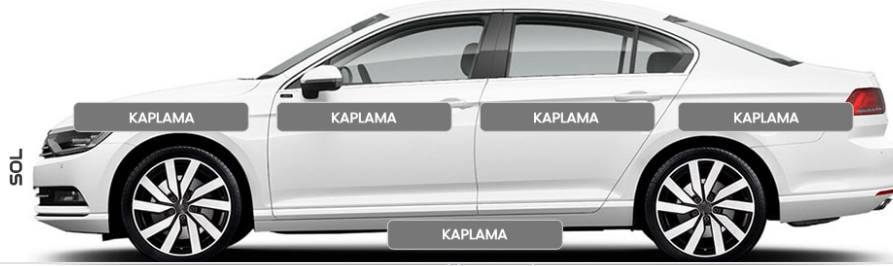
Sağ ön ve arka kapıda kuru onarım mevcut
Araç çift renk (beyaz siyah)
Araçın muhtelif yerlerinde minimal düzeyde ezik ve çizikler mevcut

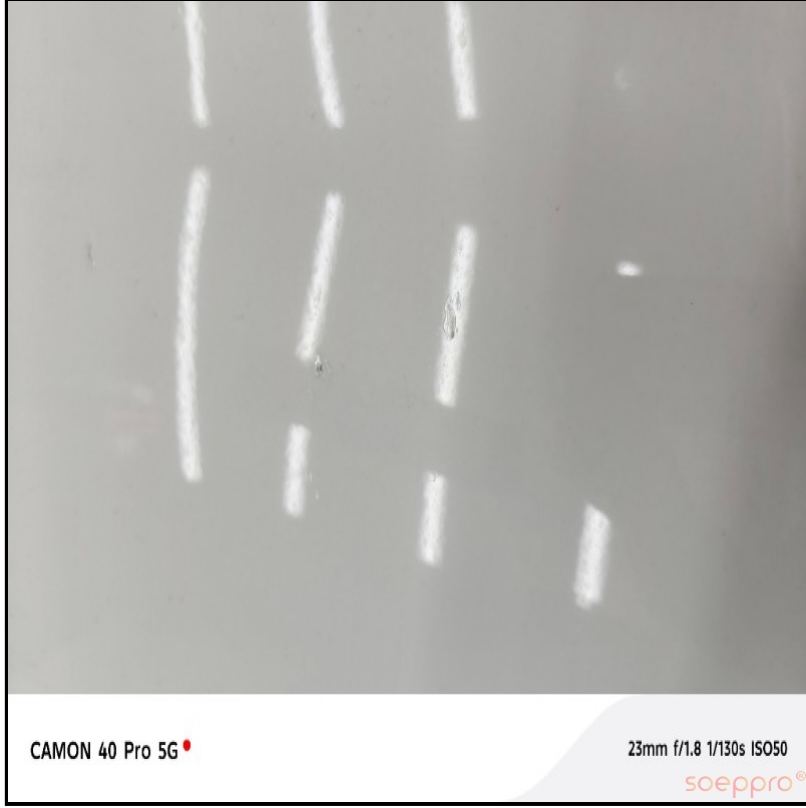
Sağ arka kapıda rötüş boyalar var

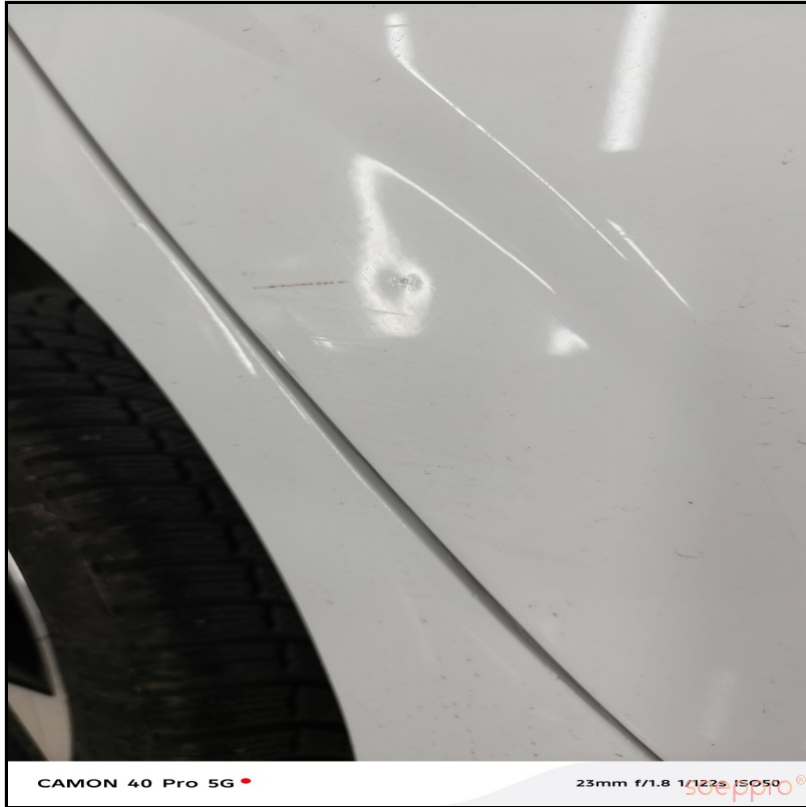
Sağ arka kapıda göçükler var

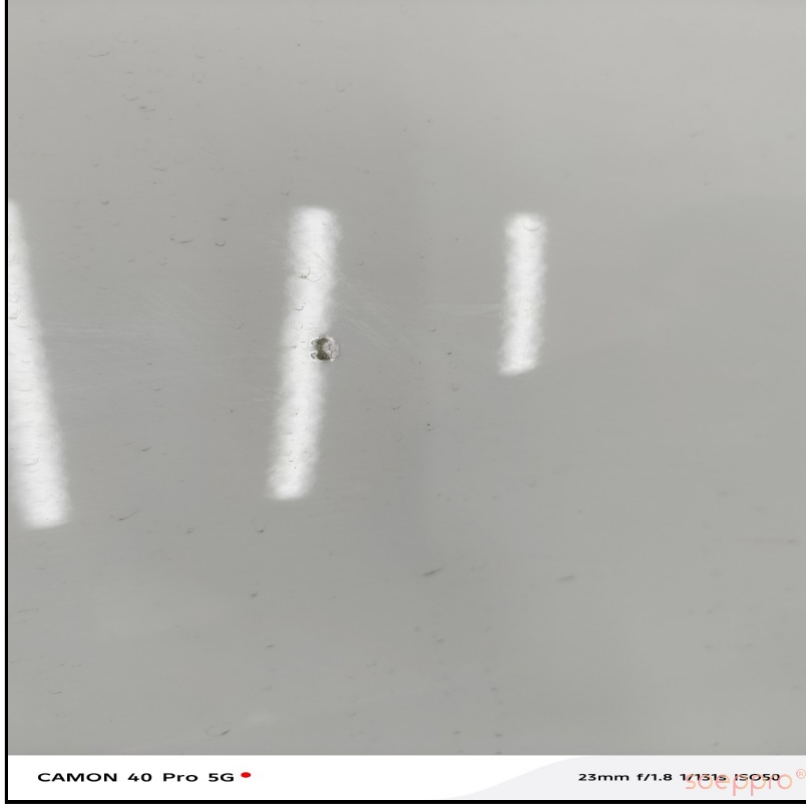
Sağ ön kapı filminde deforme var

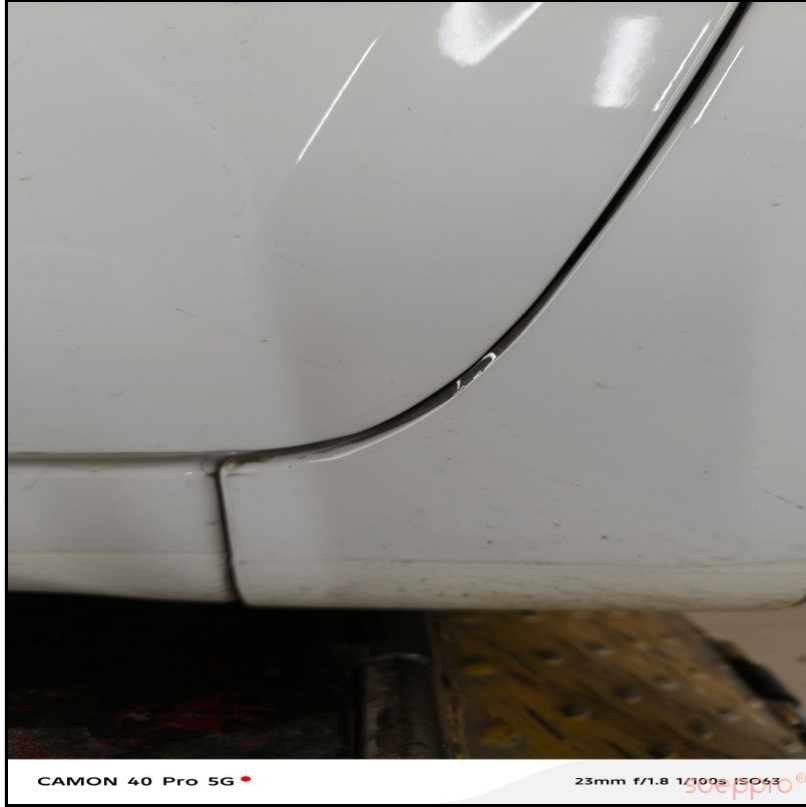
Sağ ön çamurluk filminde deformeler var

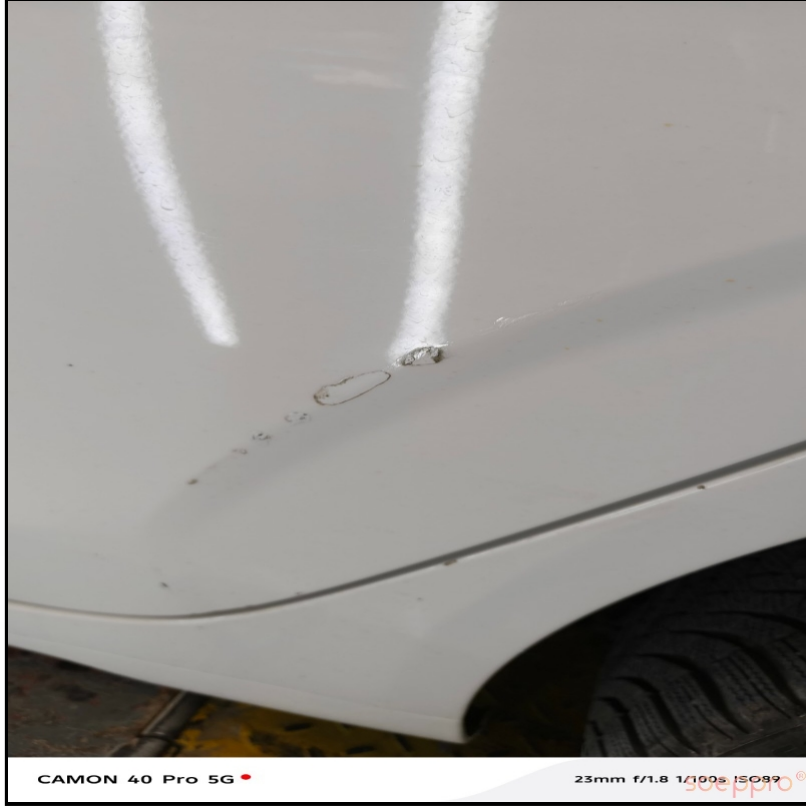
Sağ arka kapıda filmde deforme

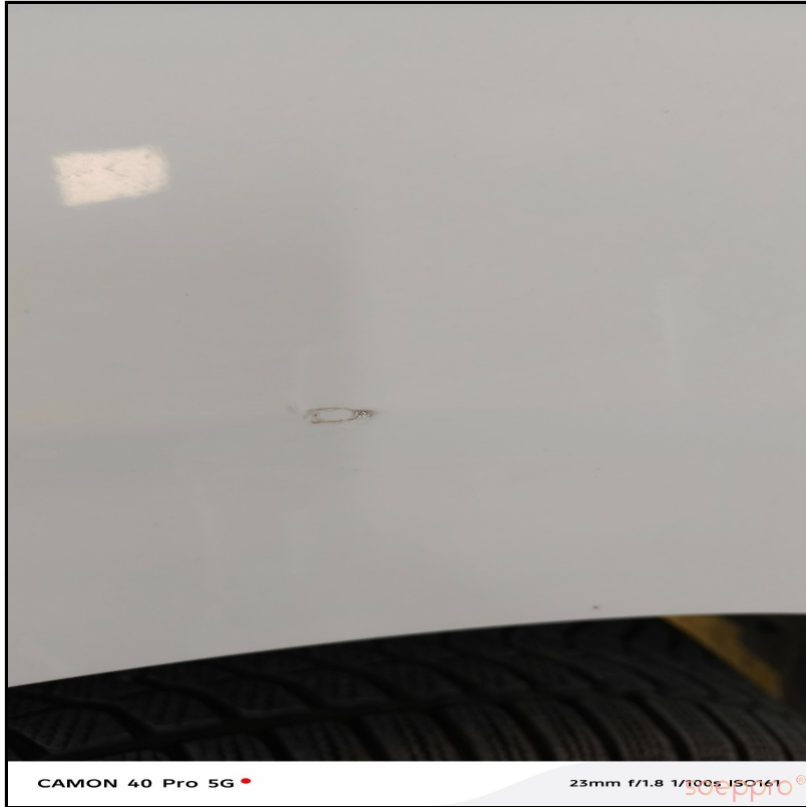
Sağ ön çamurluk filmde deforme

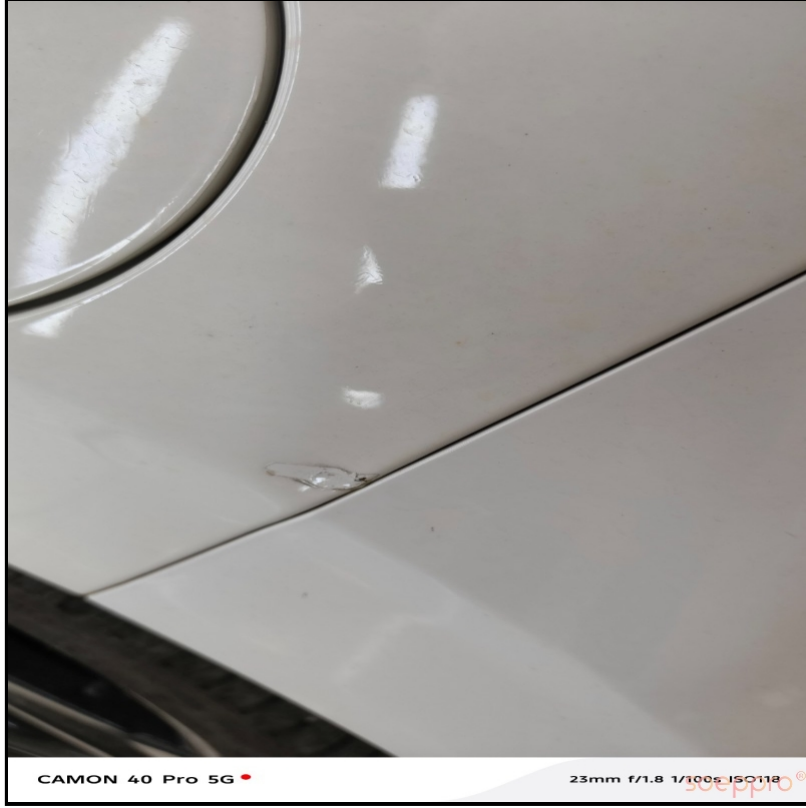
Sol arka çamurluk filminde deforme
