KAPORTA VE BOYA KONTROLÜ

Rapor id : SP838HCG607

Alıcı: OTOPOINT MOTORLU ARAÇLAR.. Araç: 34KED782 - NM0EXTTREERR70493 - FORD Transit Manuel Dizel - Kilometre : 64377

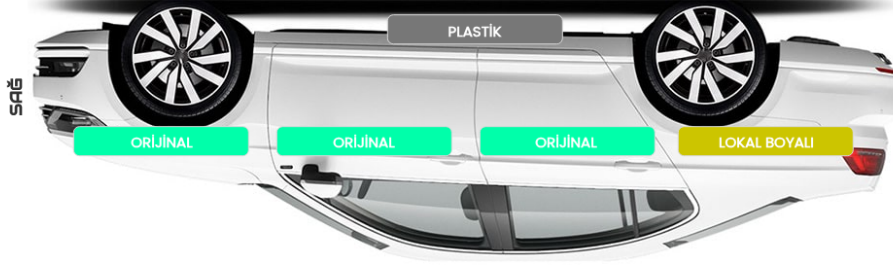
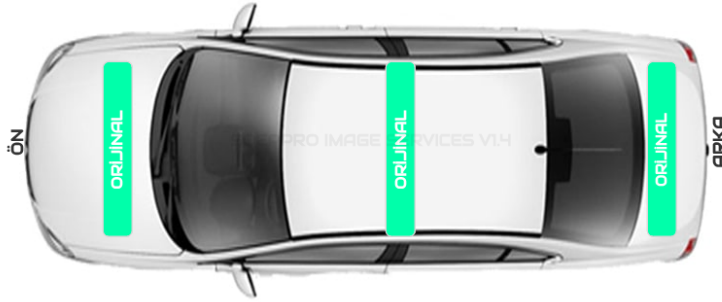
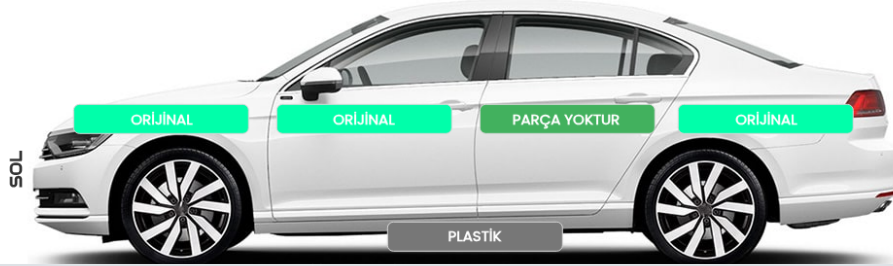
- aracın muhtelif yerlerinde ezik ve çizikler mevcut
- sağ ön çamurlukta, bagaj kapaklarında (her iki kanattada) boyasız göçük düzeltmeler mevcut
- Sağ arka dış direk boyalı
- Sağ frangart (üst direk) boyalı
- Ön cam değişmiş
