# DYNOPLUS - İZMİR YOLU ŞB

Rapor id : SP227GFF878

Alıcı: OTOPOİNT MOTORLU ARAÇLAR.. Araç: 34FUA337 - NM435600006X61537 - FİAT Egea 2022 Otomatik Dizel - Kilometre : 109740

## KAPORTA VE BOYA KONTROLÜ

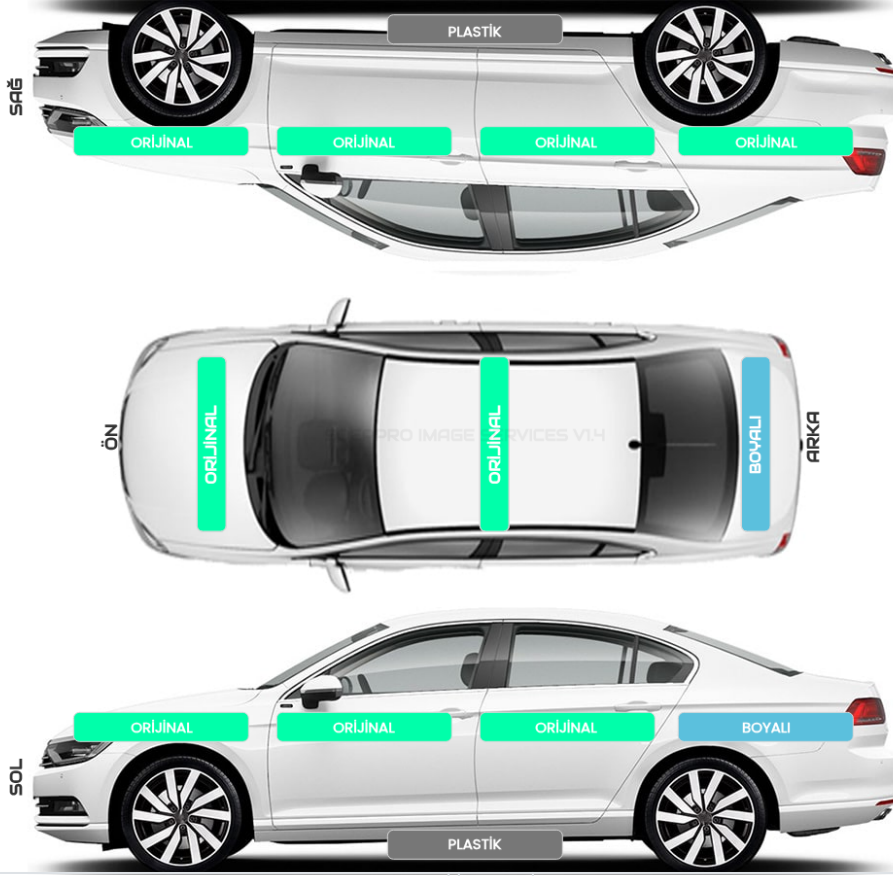
- Aracın muhtelif yerlerinde minimal düzeyde ezik ve çizikler mevcut
- Sağ ön kapıda boyasız göçük düzeltme mevcut
- Arka tampon demiri hasarlı
