Sayfa : 1 / 17  
EKSPERTİZ BİLGİLENDİRME SAYFASI

| Rapor Numarası | 3598294 | Tarih | 23.11.2024 |
| Plaka | 34KLE930 | Şasi | VXKUPHNK3R4085814 |
| Marka | OPEL | Model | CORSA |

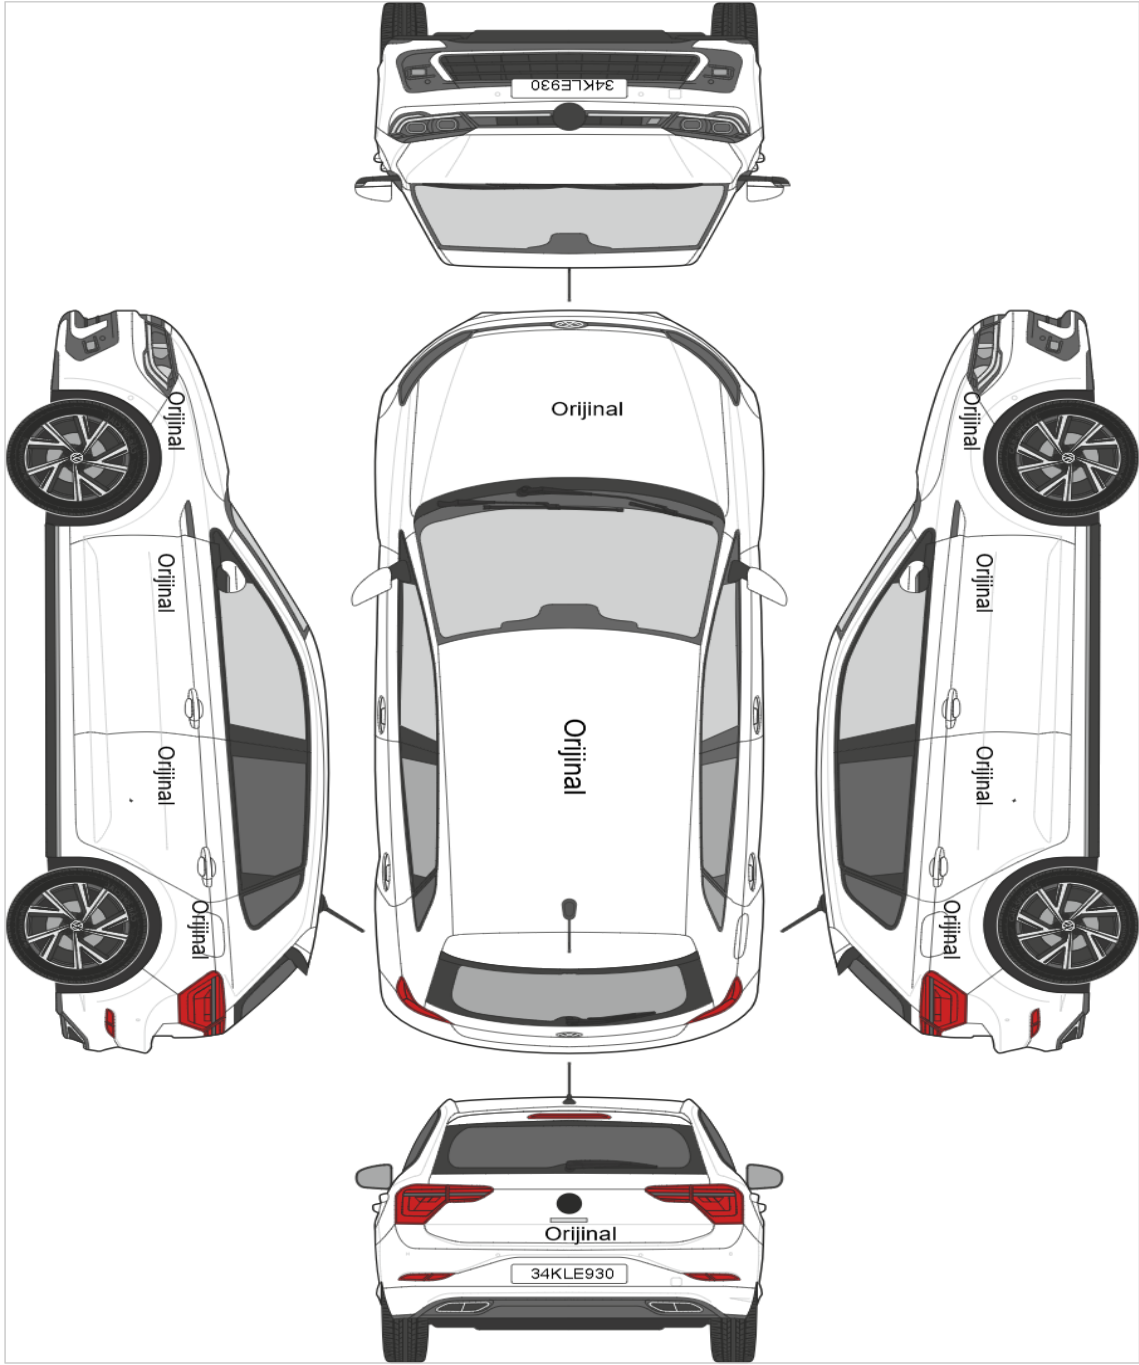
BOYA KAPORTA DIŞ KONTROLLER

| 86. Çizik/Gamze/Göçükler | ! Var |

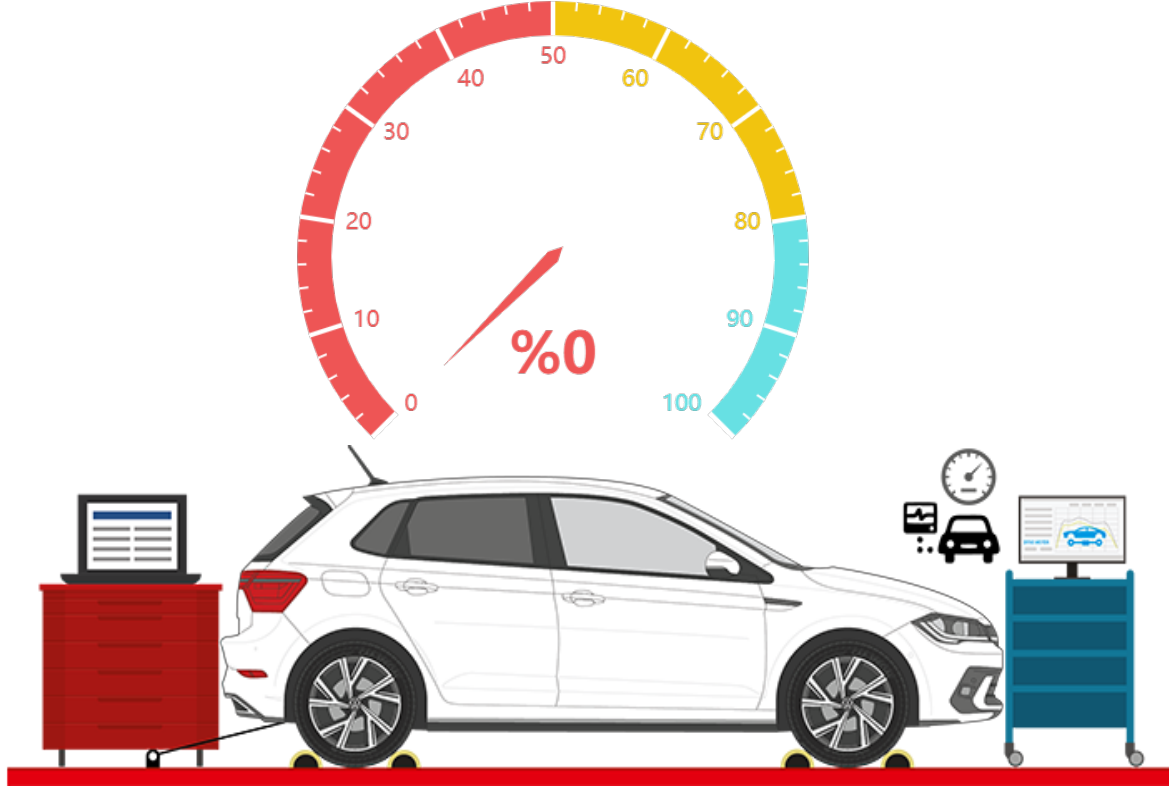
DYNO MOTOR PERFORMANS TEST SONUCU

| Aracın Motor Gücü (KW) | 74 KW - 99 BG |
| Ölçülen Motor Gücü (KW) | 0 KW - 0 BG |
| Üretilen Anlık Performans (%) | % 0 |

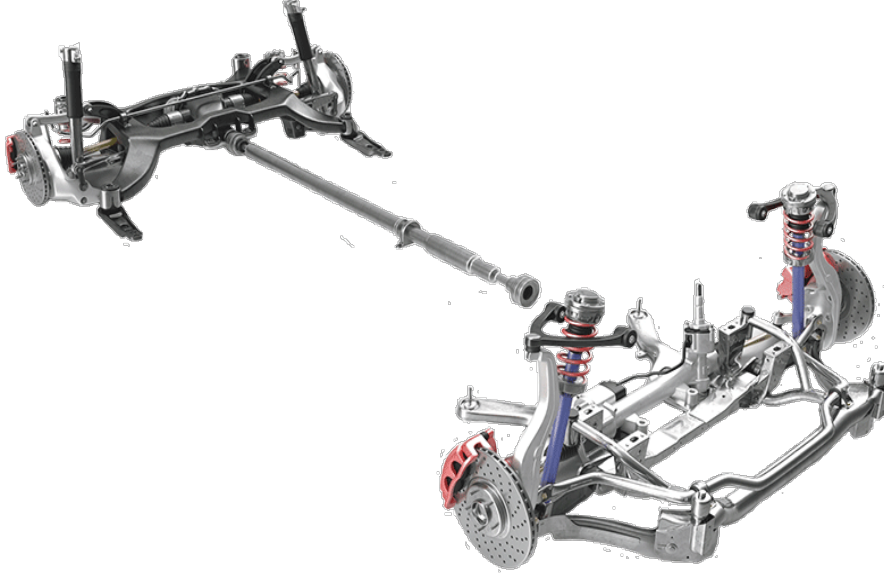
#### FREN TEST KONTROL

| 181. Sağ Ön Fren Değerleri | Pozitif |
| 182. Sol Ön Fren Değerleri | Pozitif |
| 183. Sağ Arka Fren Değerleri | Pozitif |
| 184. Sol Arka Fren Değerleri | Pozitif |
| 185. El Freni Değerleri | Pozitif |

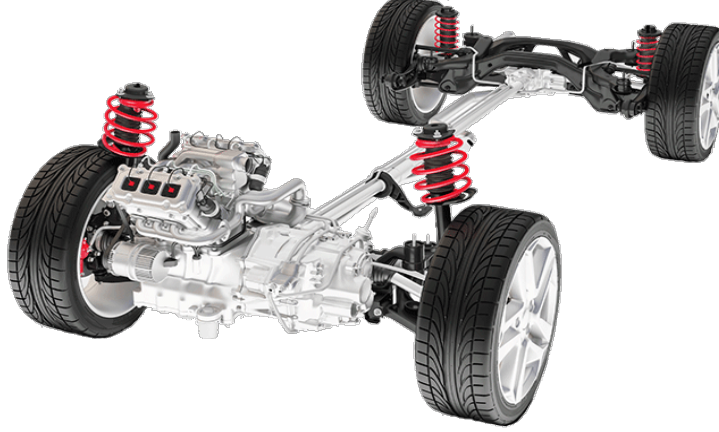
#### SÜSPANSİYON TEST SONUCU

| 194. Sol Arka Süspansiyon | Pozitif |
| 195. Sağ Arka Süspansiyon | Pozitif |
| 196. Sol Ön Süspansiyon | Pozitif |
| 197. Sağ Ön Süspansiyon | Pozitif |

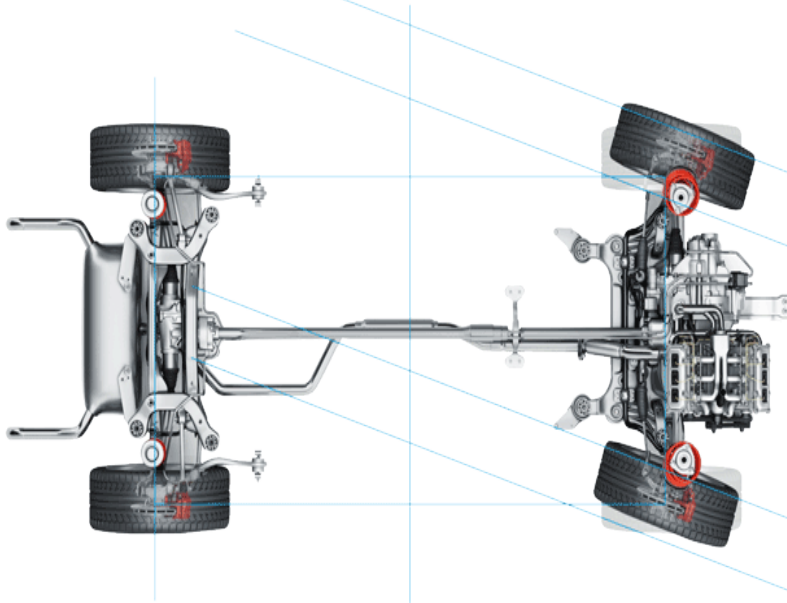
#### YANAL KAYMA TEST SONUCU

198. Yanal Kayma Değerleri

Pozitif
