# DYNOPLUS - İZMİR YOLU ŞB

Rapor id : SP166CDH215

Alıcı: OTOPOİNT MOTORLU ARAÇLAR.. Araç: 34GPV993 - ZFABF5BJ9P3J23712 - FIAT Panda 2023 Manuel Benzin - Kilometre : 41661

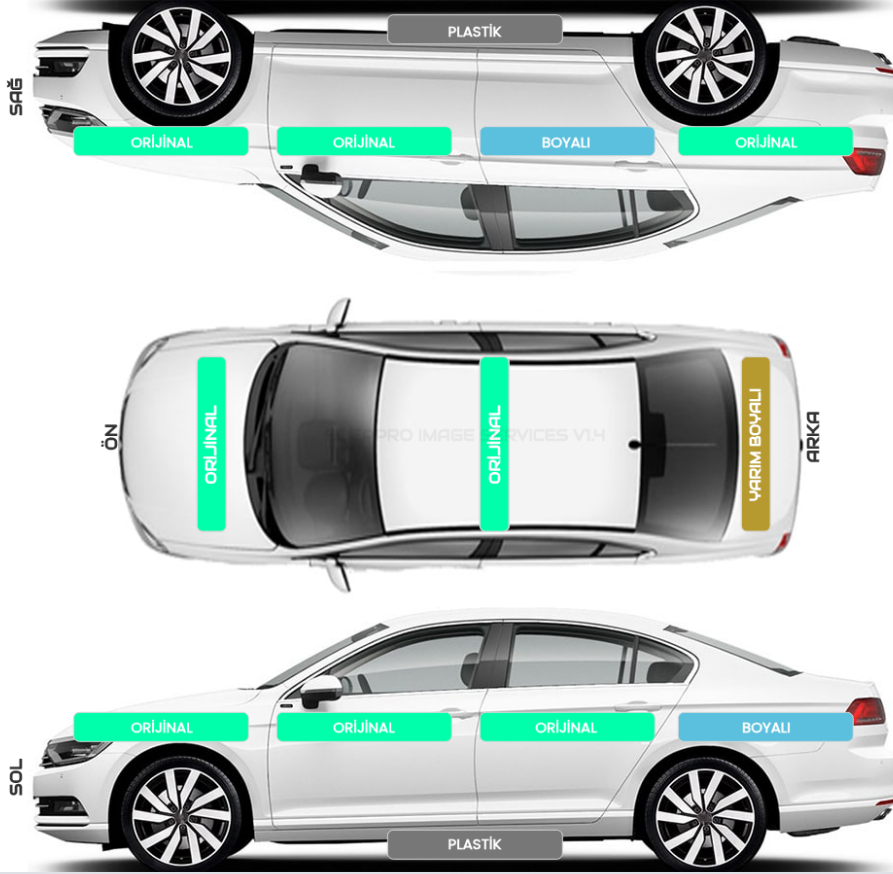
## KAPORTA VE BOYA KONTROLÜ

Aracın muhtelif yerlerinde minimal düzeyde ezik ve çizikler mevcut muhtelif  
Sağ arka çamurlukta boyasız göçük düzeltme mevcut
