# DYNOPLUS - İZMİR YOLU ŞB

Rapor id : SP481DEB607

Alıcı: OTOPOINT Araç: 41AZP989 - KNAB2518JST341613 - KIA Picanto Otomatik Benzin - Kilometre : 22870

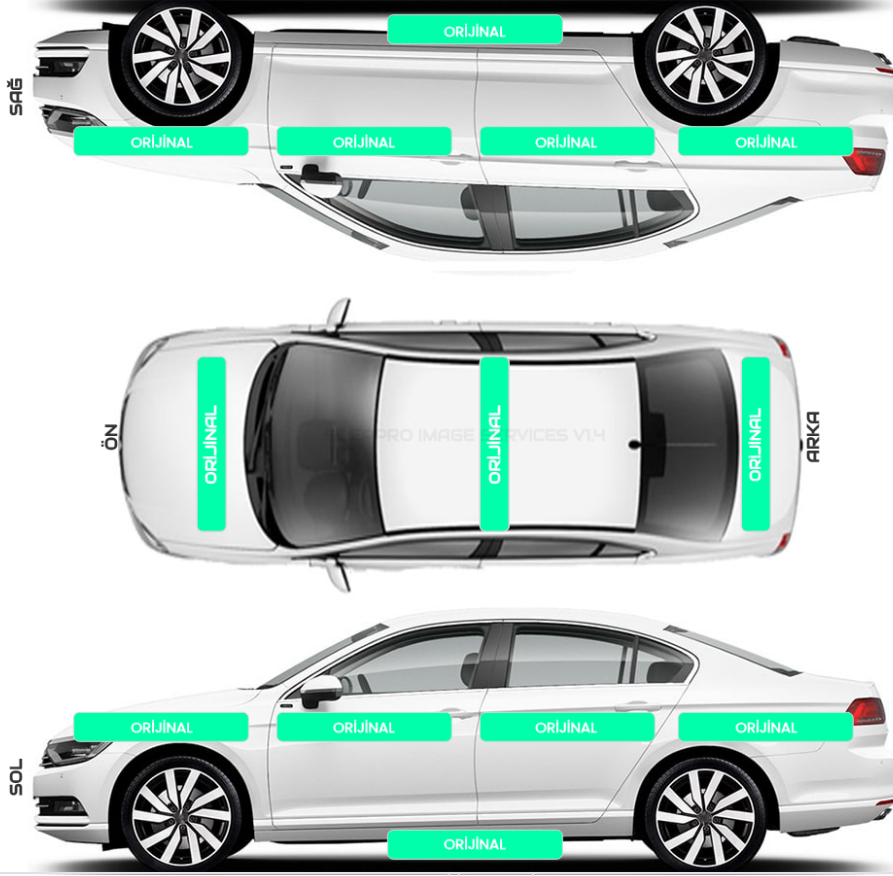
## KAPORTA VE BOYA KONTROLÜ

Aracın muhtelif yerlerinde minimal düzeyde ezik ve çizikler mevcut  
Arka tampon plastik darbe emicisi kırık
