# DYNOPLUS - İZMİR YOLU ŞB

Rapor id : SP127BCE577

41AZP991 - KNAB2518JST341612 - KIA Picanto Otomatik Benzin - Kilometre : 19479

## KAPORTA VE BOYA KONTROLÜ

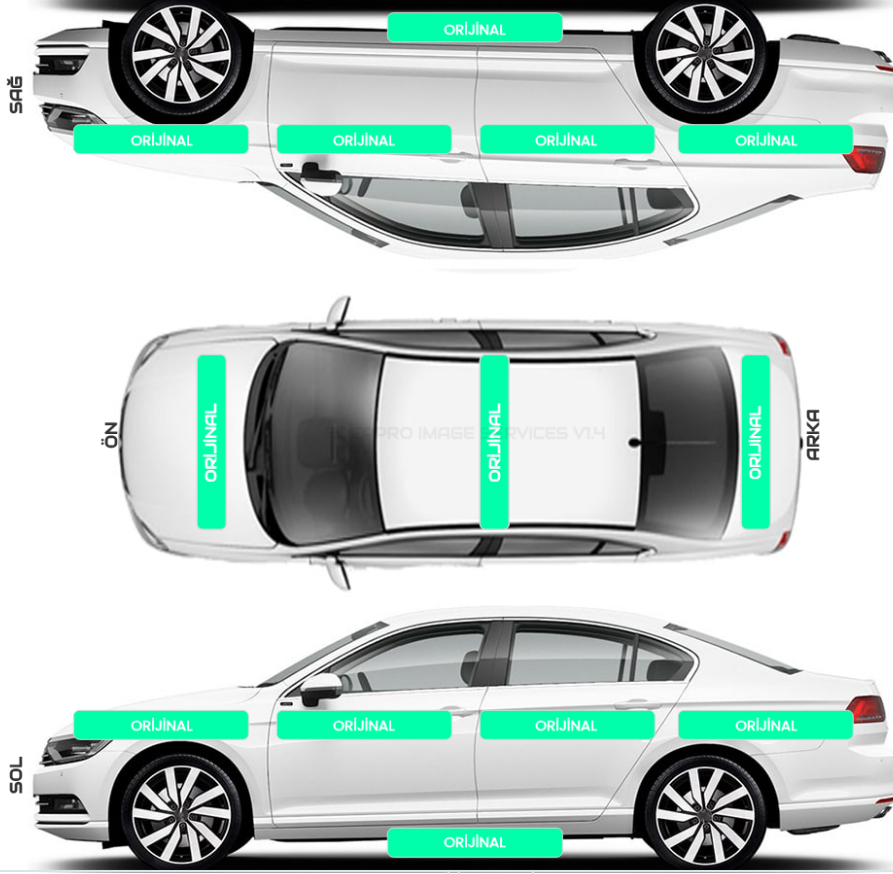
Aracın muhtelif yerlerinde minimal düzeyde ezik ve çizikler mevcut
