KAPORTA VE BOYA KONTROLÜ

DYNOPLUS - İZMİR YOLU ŞB

Rapor tarihi : 2026-02-24 20:37:55
Rapor id : SP944FGA282

Alıcı: OTOPOİNT MOTORLU ARAÇLAR.. Araç: 34NKK753 - VYFEDYHT2SJ662181 - FIAT Doblo 2025 Manuel Dizel - Kilometre : 4526

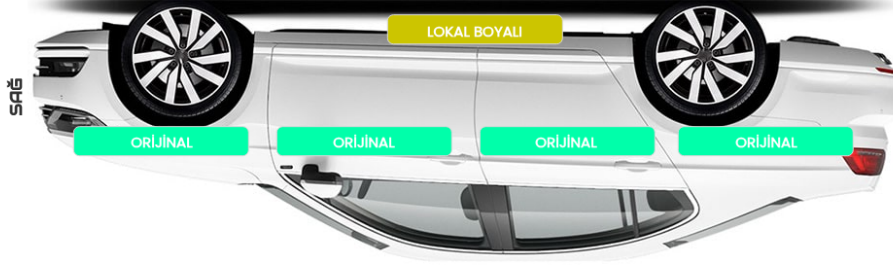
Aracın muhtelif yerlerinde minimal düzeyde ezik ve çizikler mevcut
Sağ arka camurlukta (hafif seviyede) boyasız göçük düzeltme mevcut
