KAPORTA VE BOYA KONTROLÜ

Rapor tarihi : 2026-03-24 15:50:55
Rapor id : SP130HBC178

Alıcı: OTOPOİNT MOTORLU ARAÇLAR.. Araç: 34NKK772 - VYFEDYHT6SJ667089 - FIAT Manuel Dizel - Kilometre : 5675

Araç Marka ve Model: FIAT DOBLO CARGO MAXI 1.5 100 BLUEHDI FL

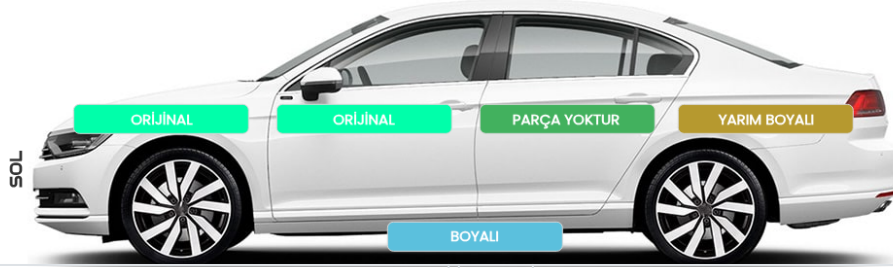
Aracın muhtelif yerlerinde minimal düzeyde ezikçizik ve boyasız göçük düzeltmeler mevcut
