KAPORTA VE BOYA KONTROLÜ

DYNOPLUS - İZMİR YOLU ŞB

Rapor tarihi : 2026-03-16 21:38:16
Rapor id : SP359BHH347

Alıcı: OTOPOİNT MOTORLU ARAÇLAR.. Araç: 34FYS693 - NM435600006X80173 - FIAT Egea Manuel Dizel - Kilometre : 75638

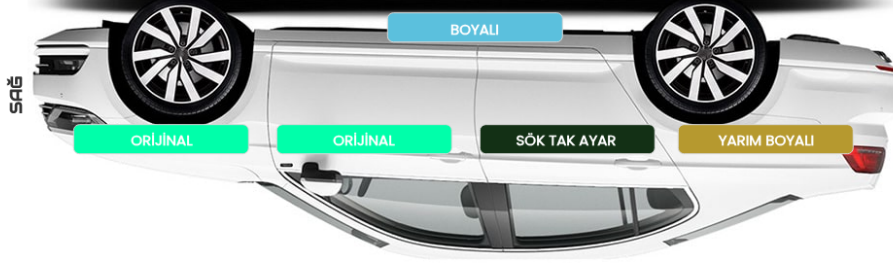
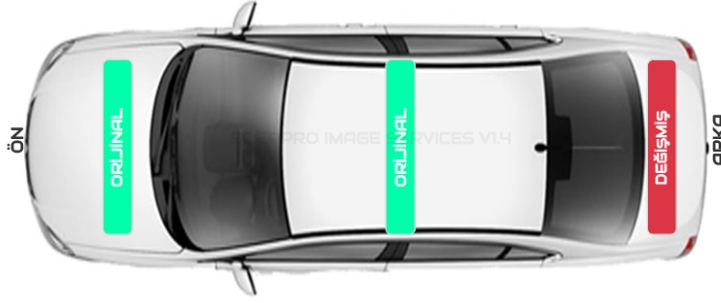
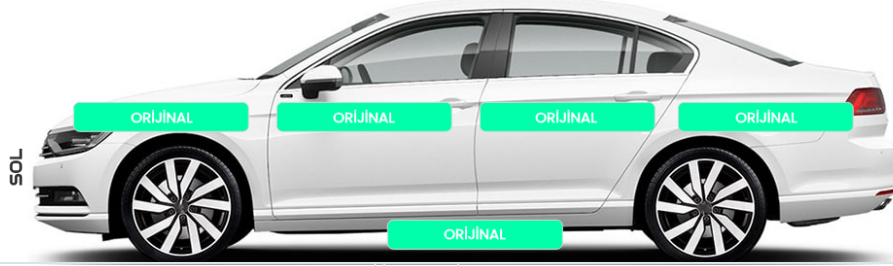
✓ Ön panel kontrolü	! Arka panel kontrolü	İşlem var.
✓ Sol ön şase kontrolü	✓ Sağ ön şase kontrolü	
✓ Sol ön podye kontrolü	✓ Sağ ön podye kontrolü	
✓ Sol ön tüfek (Üst podye) saçı kontrolü	✓ Sağ ön tüfek (Üst podye) saçı kontrolü	
✓ Sol ön direk kontrolü	✓ Sağ ön direk kontrolü	
✓ Sol orta direk kontrolü	✓ Sağ orta direk kontrolü	
✓ Sol üst direk kontrolü	✓ Sağ üst direk kontrolü	
✓ Sol arka şase kontrolü	✓ Sağ arka şase kontrolü	
✓ Alt taban kontrolü	✓ Havuz sacı kontrolü

- Aracın muhtelif yerlerinde minimal düzeyde ezik ve çizikler mevcut
- Sağ arka Çamurlukta boyasız göçük düzeltme var
- sağ ön kapıda, sol ön kapı boya (vernik) deformesi var
