KAPORTA VE BOYA KONTROLÜ

Rapor id : SP754GCG156

Alıcı: OTOPOİNT MOTORLU ARAÇLAR.. Araç: 34MEB480 - NM43560000U228782 - FİAT Egea Otomatik Dizel - Kilometre : 14794

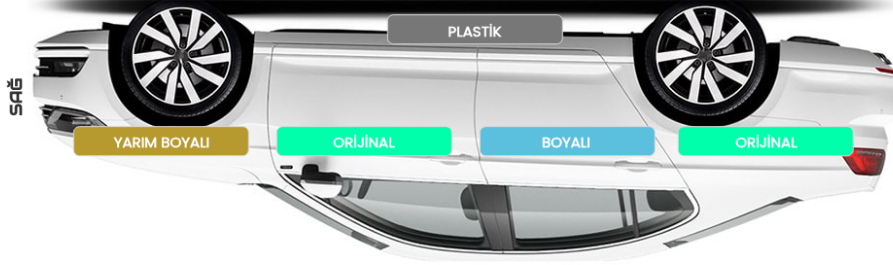
Aracın muhtelif yerlerinde minimal düzeyde ezik ve çizikler mevcut
Sol arka kapı ve sol arka çamurlukta boyasız göçük düzeltme mevcut
