# DYNOPLUS - İZMİR YOLU ŞB

Rapor id : SP763BBE501

Alıcı: OTOPOİNT MOTORLU ARAÇLAR.. Araç: 34MDE945 - VF1RFB00173317472 - RENAULT Megane Otomatik Dizel - Kilometre : 49990

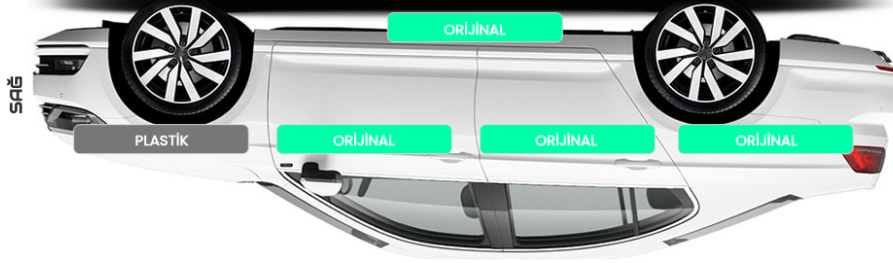
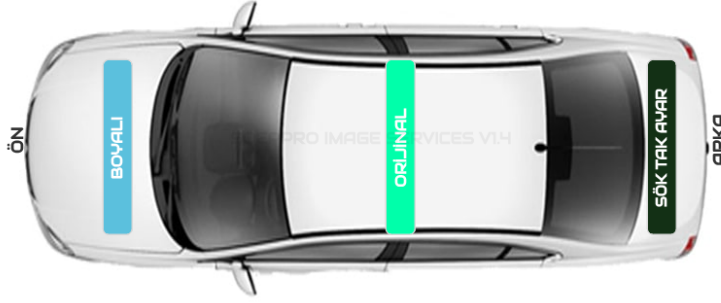
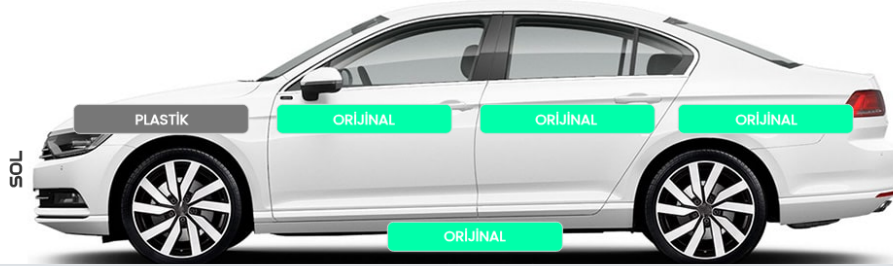
## KAPORTA VE BOYA KONTROLÜ

Aracın muhtelif yerlerinde minimal düzeyde ezik ve çizikler mevcut
