EKSPERTİZ NO 20261016095813

PLAKA 34EIR886

PLAKA : 34EIR886  
MARKA : DACIA  
MODEL : DUSTER  
ÜRETİM YILI : 2021  
ŞASE NO : VF1HJD40867388756  
MOTOR HACMİ : 1461 cc  
MOTOR GÜCÜ : 154 hp  
VİTES TÜRÜ : Manuel  
YAKIT TÜRÜ : Dizel  
ARAÇ RENGİ : BEYAZ  
GİRİŞ KİLOMETRE : 140.881  
ÇIKIŞ KİLOMETRE : 140.881  
GİRİŞ TARİHİ : 16.10.2026 09:58  
ÇIKIŞ TARİHİ : 16.10.2026 10:19

**OTOPOINT MOTORLU ARAÇLAR FULL EKSPERTİZ İÇERİĞİ**

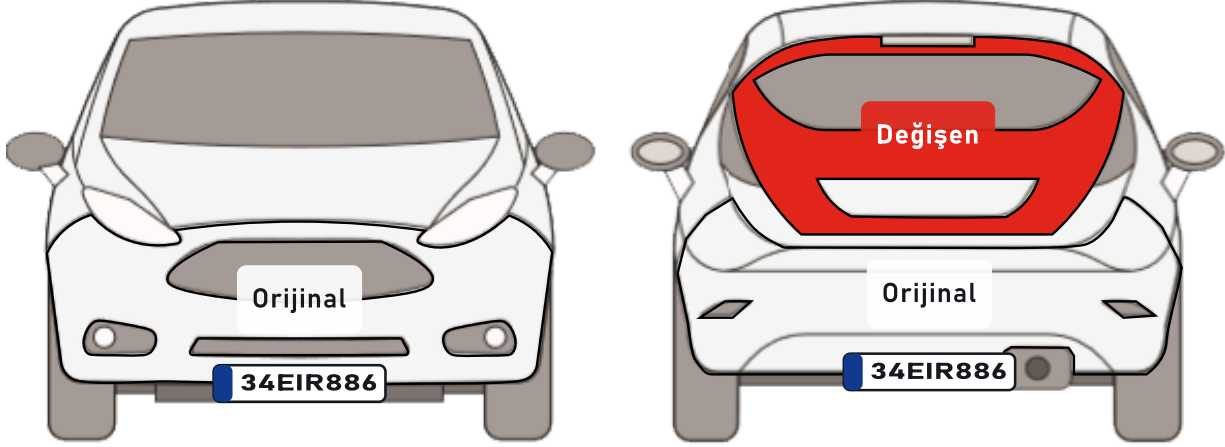
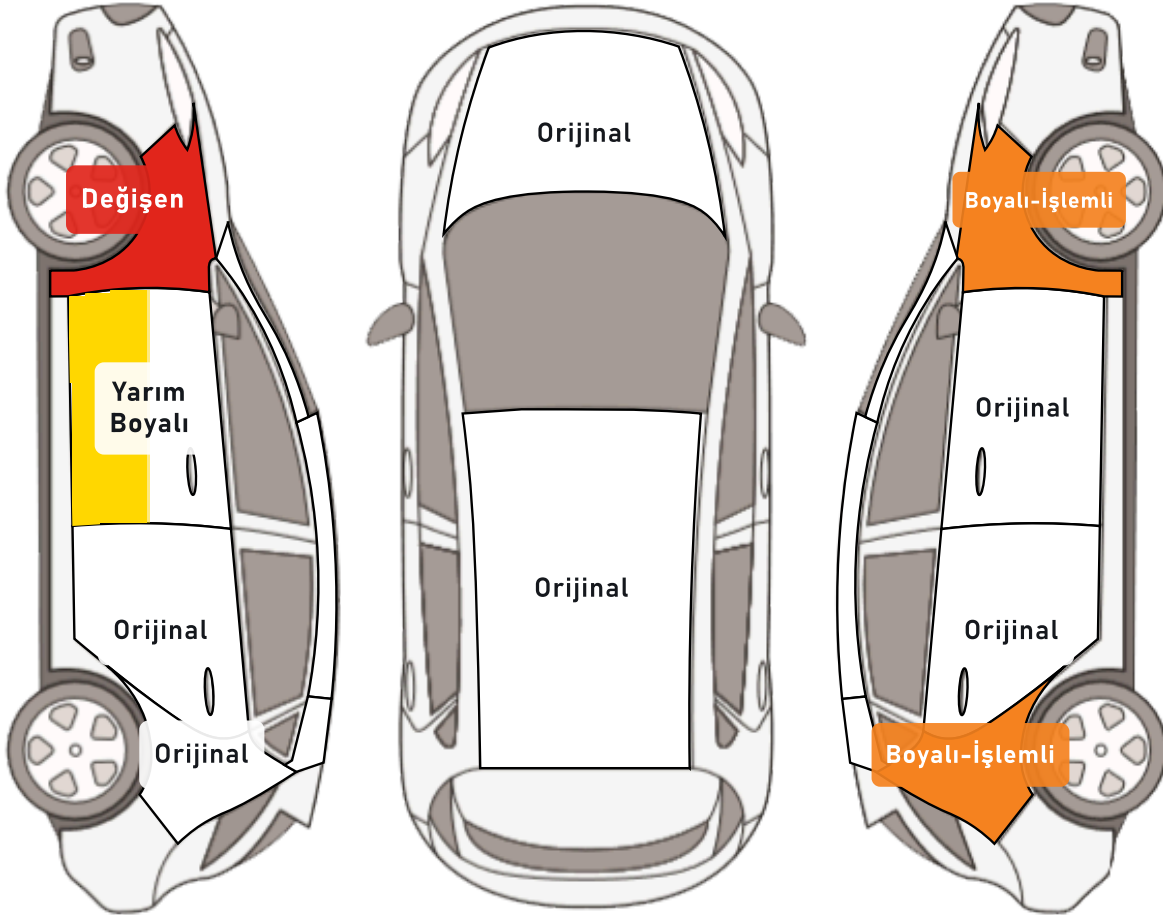
BOYA KAPORTA DIŞ KONTROLLER

| Ön Panel | ORJİNAL | Arka Panel | HASARLI |
| Ön Kaput | ORJİNAL | Bagaj Kapağı | DEĞİŞEN |
| Sol Ön Çamurluk | DEĞİŞEN | Sağ Ön Çamurluk | BOYALI-İŞLEMLİ |
| Sol Ön Kapı | YARIM BOYALI | Sağ Ön Kapı | ORJİNAL |
| Sol Arka Çamurluk | ORJİNAL | Sağ Arka Çamurluk | BOYALI-İŞLEMLİ |

| Arka Panel | HASARLI | Sağ Ön Çamurluk | BOYALI-İŞLEMLİ |
| Bagaj Kapağı | DEĞİŞEN | Sol Ön Kapı | YARIM BOYALI |
| Sol Ön Çamurluk | DEĞİŞEN | Sağ Arka Çamurluk | BOYALI-İŞLEMLİ |
