# DYNOPLUS - İZMİR YOLU ŞB

Rapor tarihi : 2026-01-17 10:22:17

Rapor id : SP110ACH775

Alıcı: OTOPOINT MOTORLU ARAÇLAR.. Araç: 34FYU659 - W0VZRHNSXN6831814 - OPEL Grandland Otomatik Benzin - Kilometre : 17753

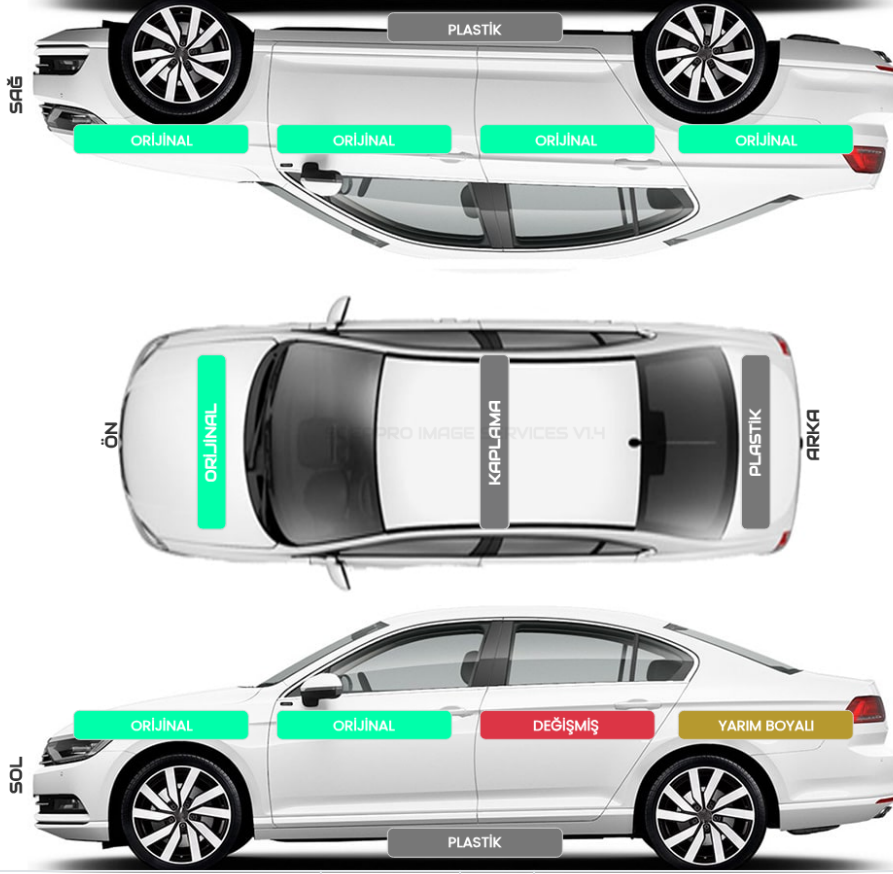
-Araç fabrikasyon çift renk (gri-siyah),fabrikasyon tavanda ve sağ sol üst direklerde kaplama var  
-Sol arka çamurluk içi (kapı kilit karşılığı) boyalı  
-Sol arka kapı eşiği (marşpiyel içi),Sol orta direğin arka kısmı ince lokal boyalı  
-Araçın muhtelif yerlerinde minimal düzeyde ezik ve çizikler mevcut

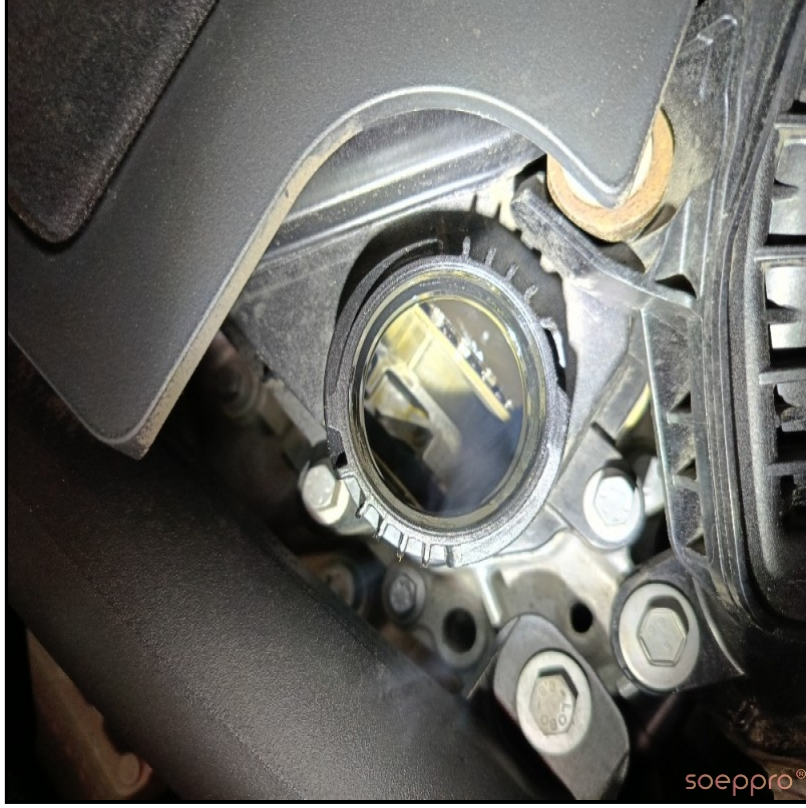
Kayış iyi durumda
