Sayfa : 1 / 15
EKSPERTİZ BİLGİLENDİRME SAYFASI

| Rapor Numarası | 3414676 | Tarih | 19.07.2024 |
| Marka | OPEL | Model | COMBO |

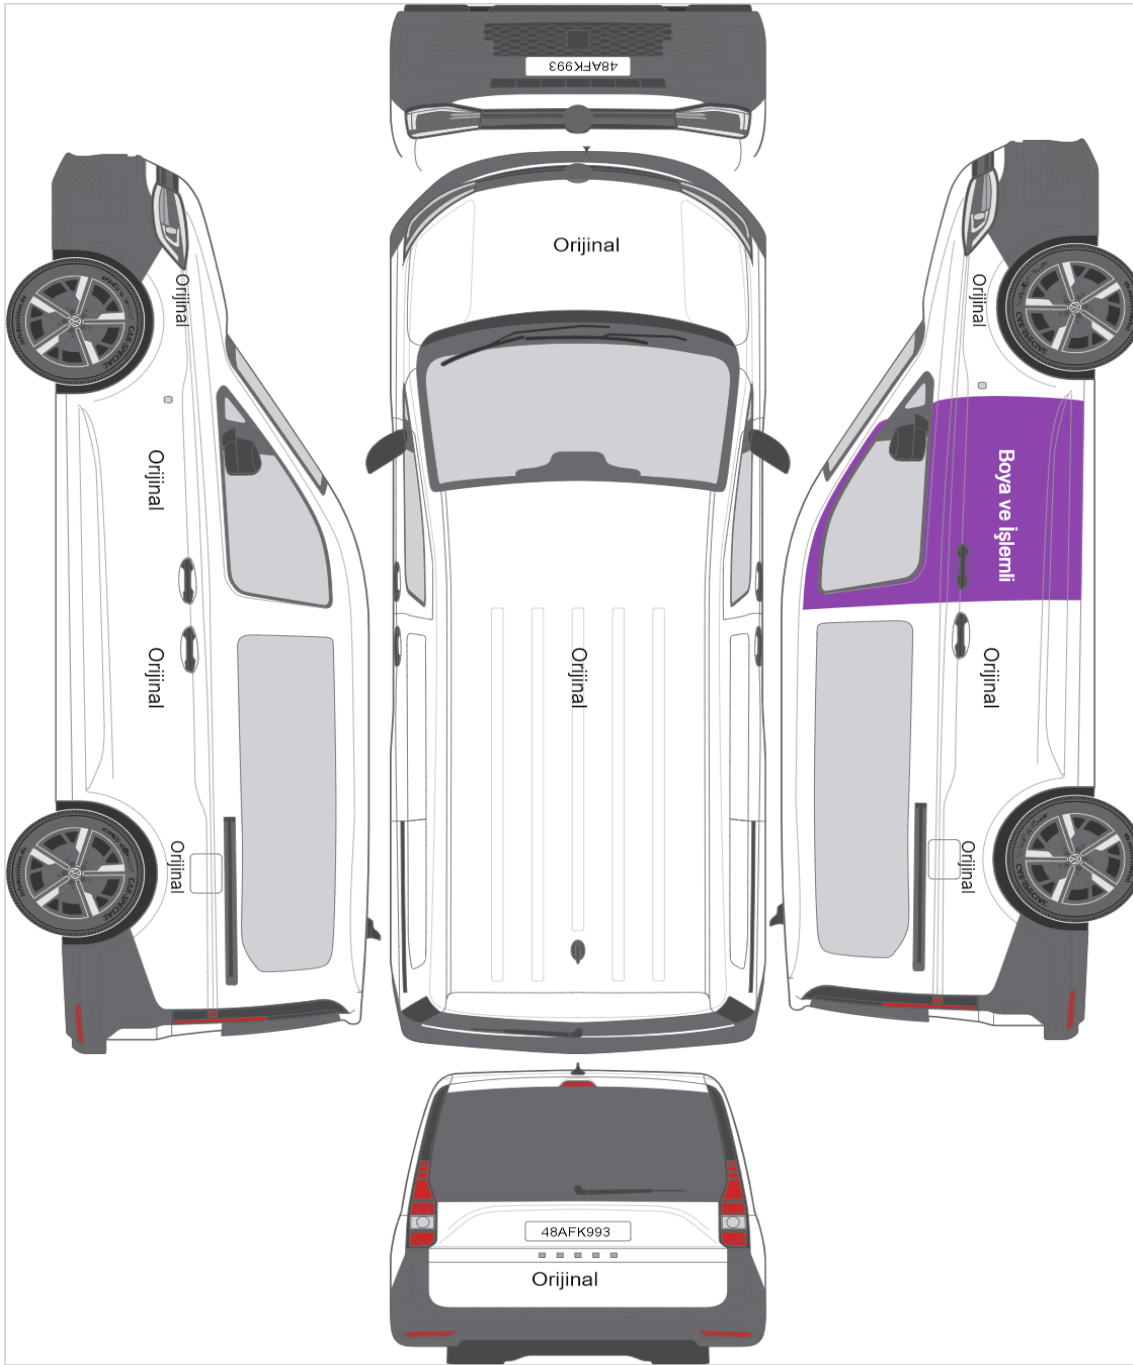
BOYA KAPORTA DIŞ KONTROLLER

| 87. Çizik/Gamze/Göçükler | ! Var |
