# DYNOPLUS - İZMİR YOLU ŞB

Rapor tarihi : 2025-09-04 17:13:15

Rapor id : SP181ABE218

Alıcı: OTOPOİNT MOTORLU ARAÇLAR.. Araç: 77ADR210 - NLHBL81G8RZ578440 - HYUNDAİ Bayon 2024 Otomatik Benzin - Kilometre : 20838

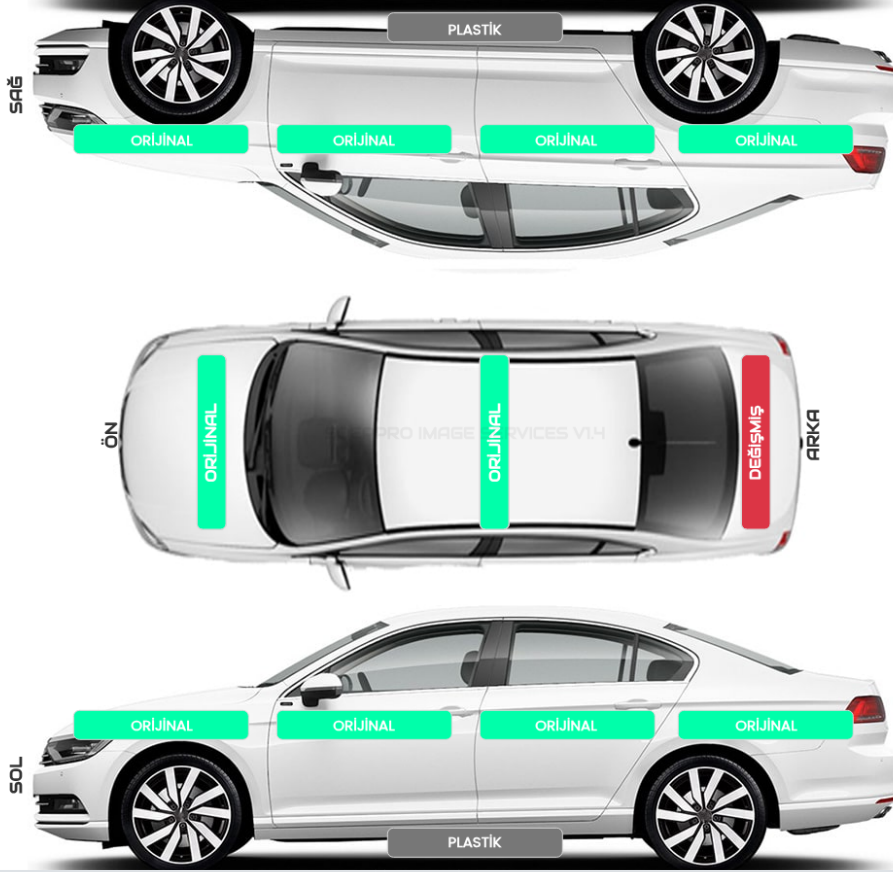
## KAPORTA VE BOYA KONTROLÜ

| ✓ Ön panel kontrolü | ✗ Arka panel kontrolü | DEĞİŞMİŞ |
| ✓ Alt taban kontrolü | ! Havuz sacı kontrolü | İŞLEMLİ |

ARACIN MUHTELİF YERLERİNDE MİNİNAL DÜZEYDE EZİK VE ÇİZİKLER MEVCUT
