KAPORTA VE BOYA KONTROLÜ

Rapor id : SP595EAB187

Alıcı: OTOPOINT MOTORLU ARAÇLAR.. Araç: 34PEN545 - NM435600006Z75338 - FIAT Egea Otomatik Dizel - Kilometre : 140660

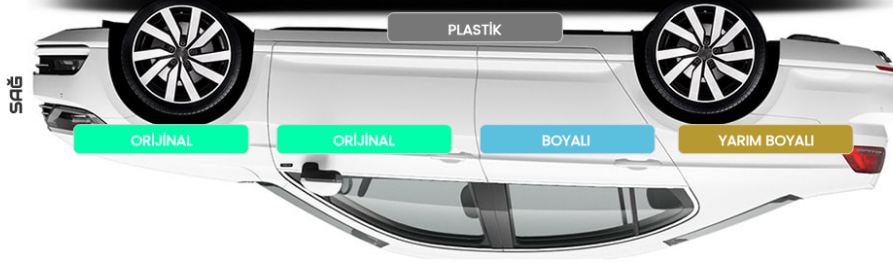
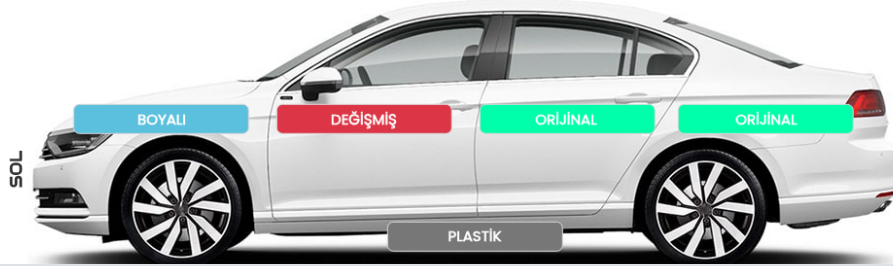
Aracın muhtelif yerlerinde minimal düzeyde ezik ve çizikler mevcut
Ön tampon demiri değişen
