# DYNOPLUS - İZMİR YOLU ŞB

Rapor tarihi : 2025-05-22 12:08:54

Rapor id : SP524EBH268

Alıcı: OTOPOINT MOTORLU ARAÇLAR.. Araç: 34KLD057 - WF02N1ERX2RA33495 - FORD Tourneo 2024 Manuel Dizel - Kilometre : 24579

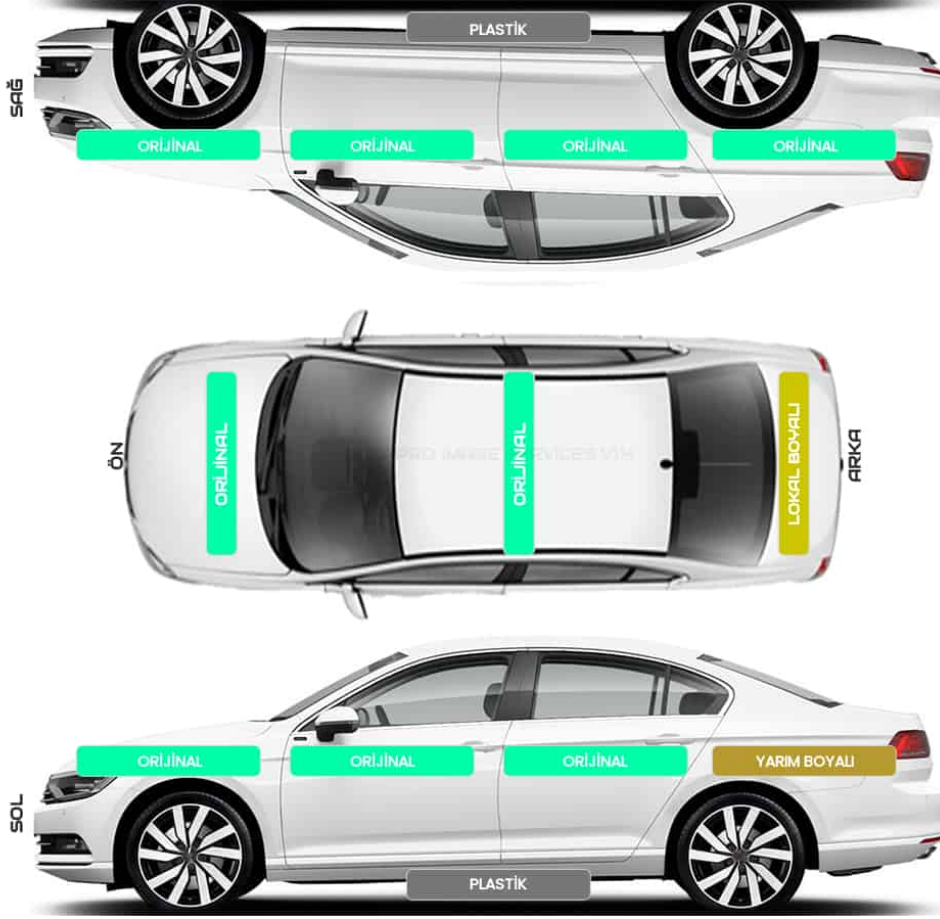
Bagaj kapağı civatalarında sök tak mevcut  
Sol arka çamurluk kordon altı boyalı

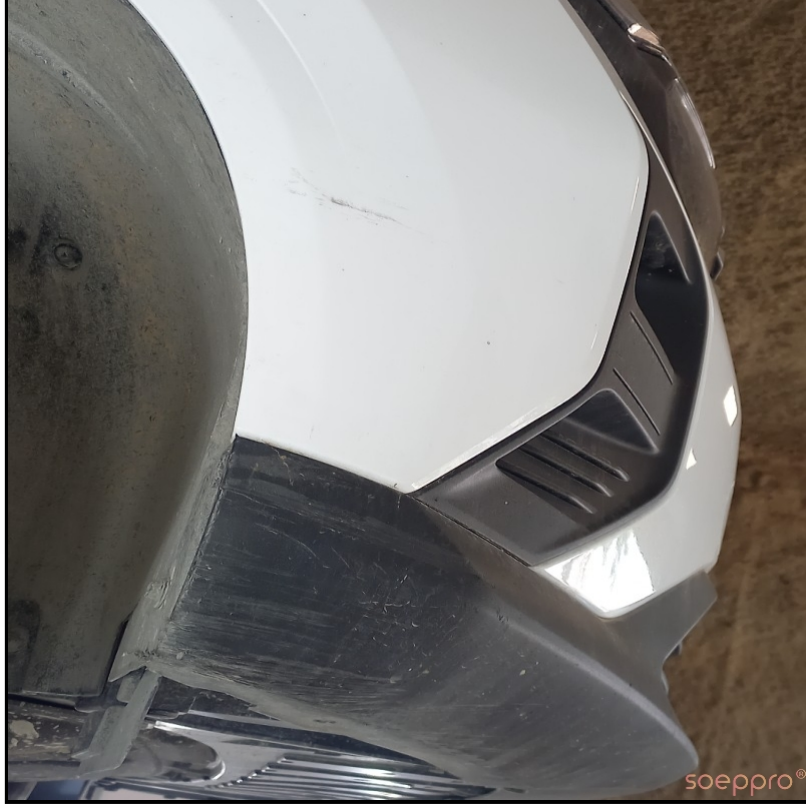
Ön tamponda deformeler var

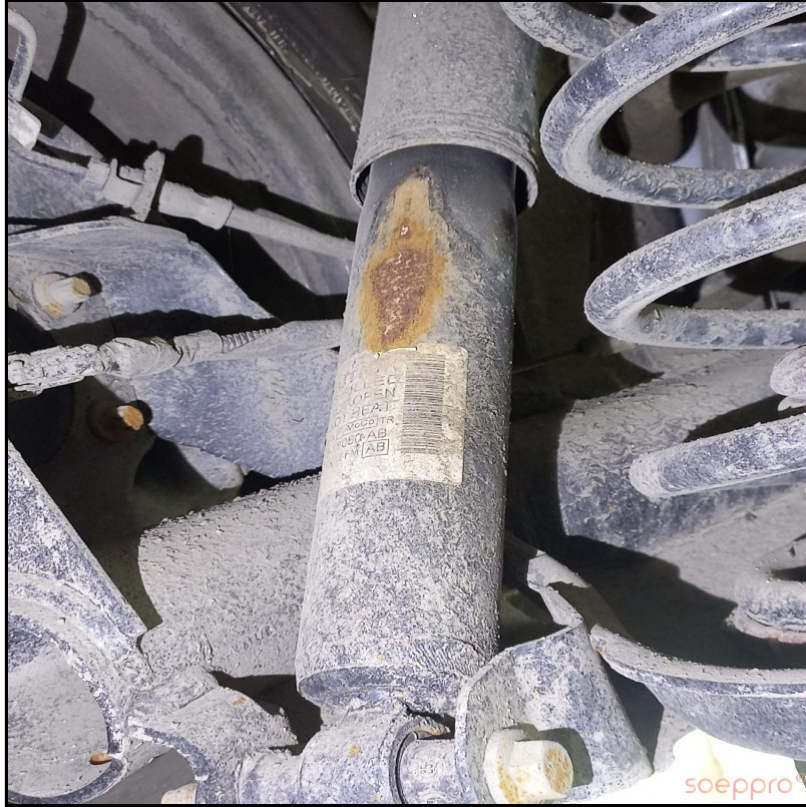
Sol arka amortisör pas yapmış

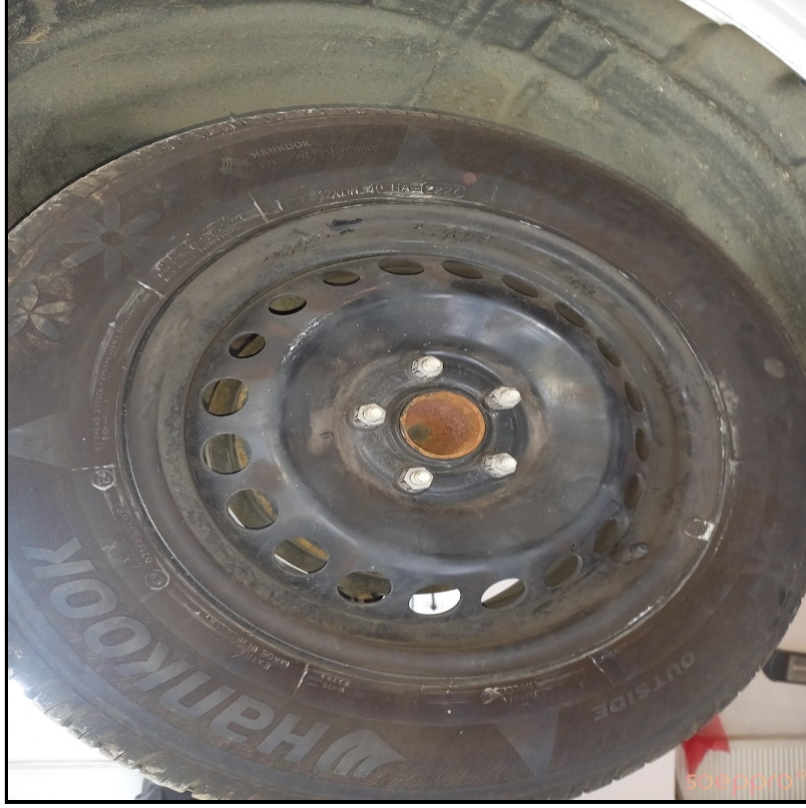
Sol arka jant kapağı yok

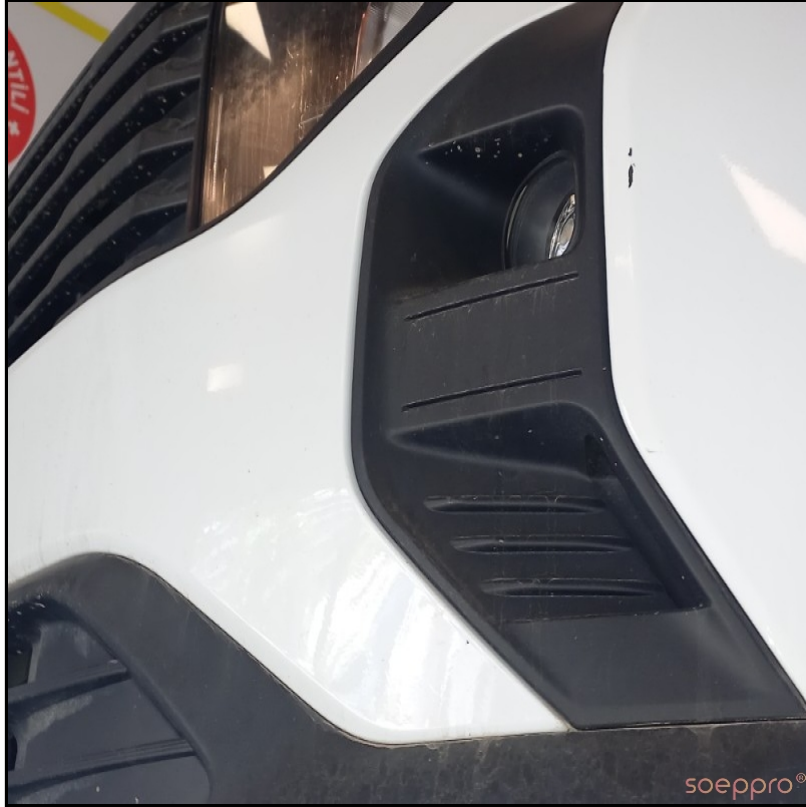
Ön tamponda boya deformeleri var

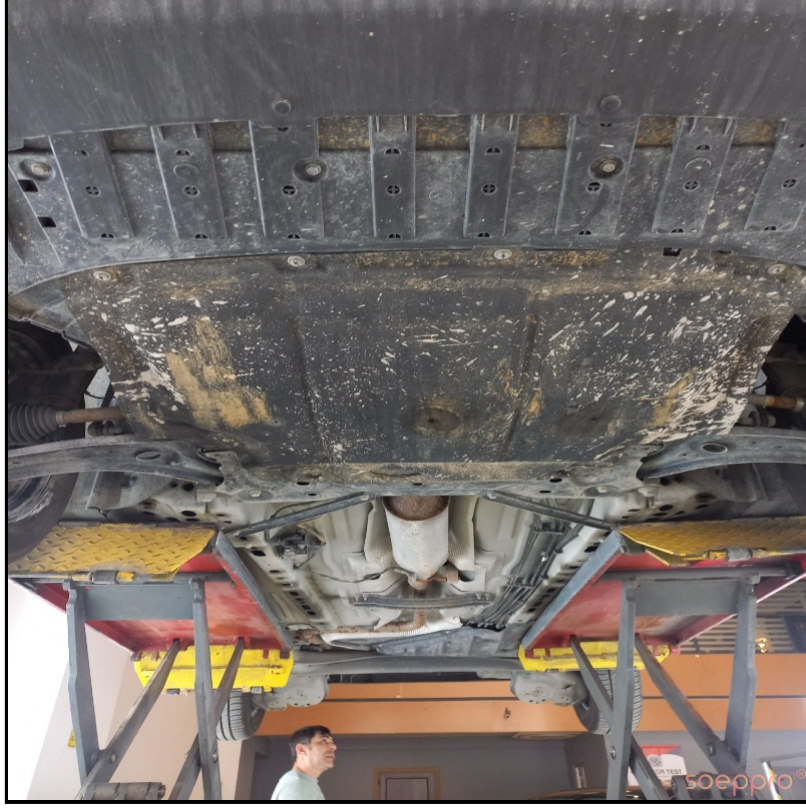
Araç alt kısımlarda oksitlenmeler mevcut ve alt muhafazada deformeler var

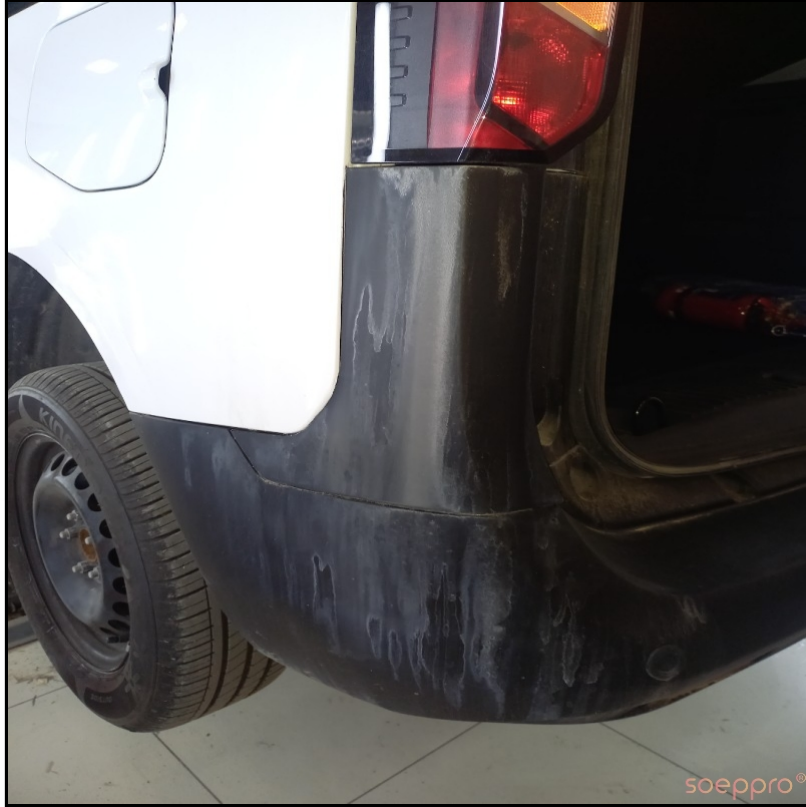
Arka tamponda kimyasal lekeler var
