## KAPORTA VE BOYA KONTROLÜ

# DYNOPLUS - İZMİR YOLU ŞB

Rapor tarihi : 2026-05-19 10:29:00  
Rapor id : SP673AHG212

Alıcı: OTOPOİNT MOTORLU ARAÇLAR.. Araç: 16AHP135 - VF1RFE00456490349 - RENAULT Kadjar 2016 Otomatik Benzin - Kilometre : 80985

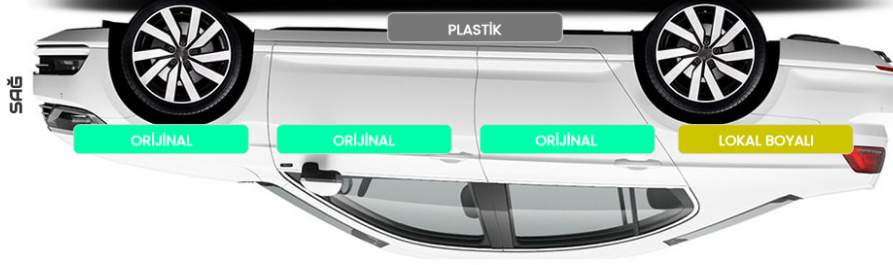
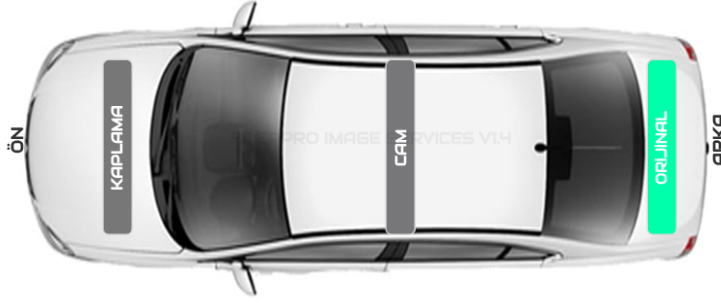
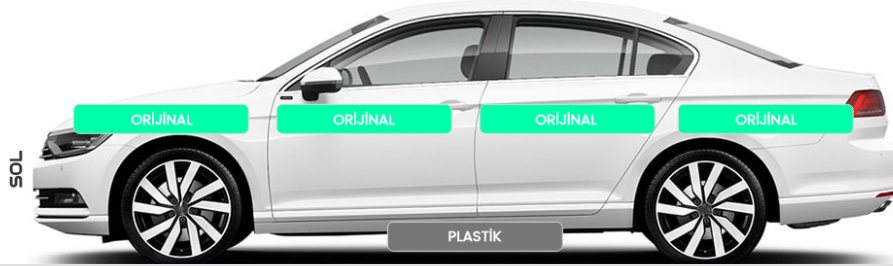
<input checked="" type="checkbox"/>	Ön panel kontrolü	<input checked="" type="checkbox"/>	Arka panel kontrolü	Arka panelde ezilme var.
<input checked="" type="checkbox"/>	Sol ön şase kontrolü	<input checked="" type="checkbox"/>	Sağ ön şase kontrolü	
<input checked="" type="checkbox"/>	Sol ön podye kontrolü	<input checked="" type="checkbox"/>	Sağ ön podye kontrolü	
<input checked="" type="checkbox"/>	Sol ön tüfek (Üst podye) saçı kontrolü	<input checked="" type="checkbox"/>	Sağ ön tüfek (Üst podye) saçı kontrolü	
<input checked="" type="checkbox"/>	Sol ön direk kontrolü	<input checked="" type="checkbox"/>	Sağ ön direk kontrolü	
<input checked="" type="checkbox"/>	Sol orta direk kontrolü	<input checked="" type="checkbox"/>	Sağ orta direk kontrolü	
<input checked="" type="checkbox"/>	Sol üst direk kontrolü	<input checked="" type="checkbox"/>	Sağ üst direk kontrolü	
<input checked="" type="checkbox"/>	Sol arka şase kontrolü	<input checked="" type="checkbox"/>	Sağ arka şase kontrolü

- Motor kaputunda aksesuar ( PPF ) film Kaplama mevcut, Film altı detaylı boya kontrolü yapılamadı
- PPF kaplamada deforme mevcut
- Aracın muhtelif yerlerinde minimal düzeyde ezik ve çizikler mevcut.
