## KAPORTA VE BOYA KONTROLÜ

# DYNOPLUS - İZMİR YOLU ŞB

Rapor tarihi : 2025-09-27 13:22:00  
Rapor id : SP864HAH764

Alıcı: OTOPOİNT MOTORLU ARAÇLAR.. Araç: 34HBE808 - NM435600006Z90156 - FIAT Egea 2023 Otomatik Dizel - Kilometre : 61990

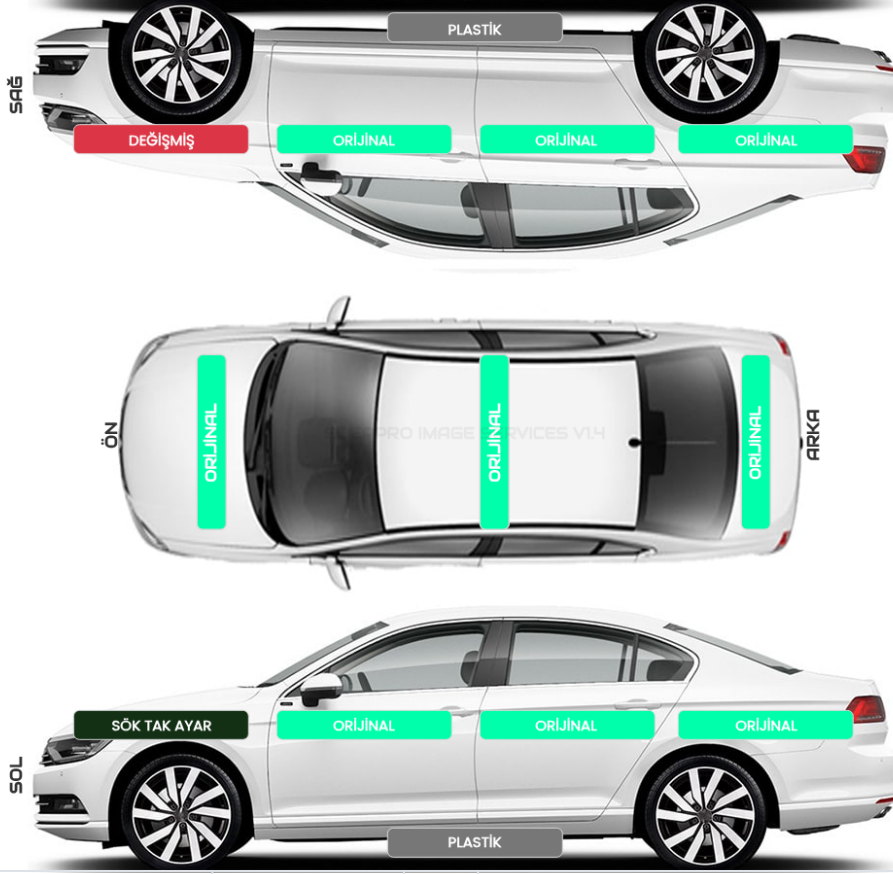
| ✗ | Ön panel kontrolü | Plastik -değişmiş | ! | Arka panel kontrolü | Alt kısmında hafif ezik me.. |

-Ön tampon demiri değişmiş  
-Sol arka çamurlukta boyasız göçük düzeltme mevcut  
-Sağ ön far değişmiş  
-aracın muhtelif yerlerinde minimal düzeyde ezik ve çizikler mevcut
