DYNOPLUS - İZMİR YOLU ŞB

Rapor id : SP838HBC175

Alıcı: OTOPOİNT MOTORLU ARAÇLAR.. Araç: 34GIN620 - NM426300006Y95891 - FIAT Doblo 2023 Manuel Dizel - Kilometre : 48917

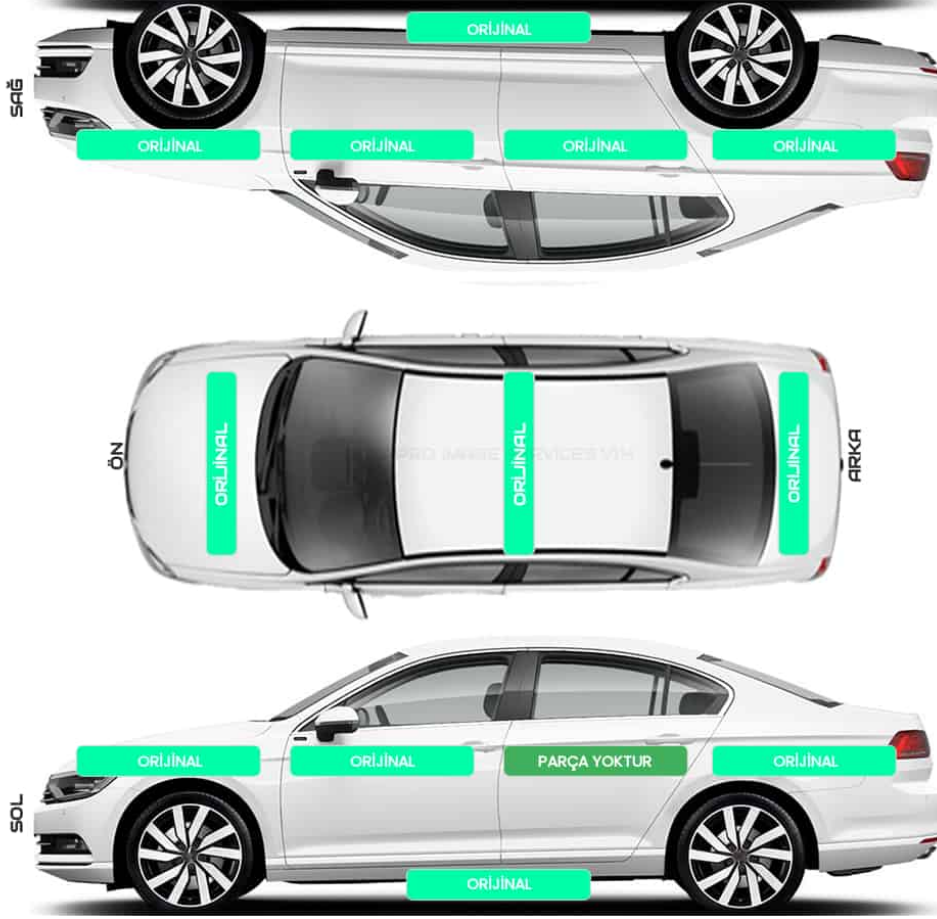
Araçta ezikler ve çizikler var.
