# DYNOPLUS - İZMİR YOLU ŞB

Rapor tarihi : 2026-05-12 10:18:00

Rapor id : SP604GDD293

Alıcı: OTOPOİNT MOTORLU ARAÇLAR.. Araç: 34NNY800 - VF1RJA00475203611 - RENAULT Clio 2025 Otomatik Benzin - Kilometre : 20768

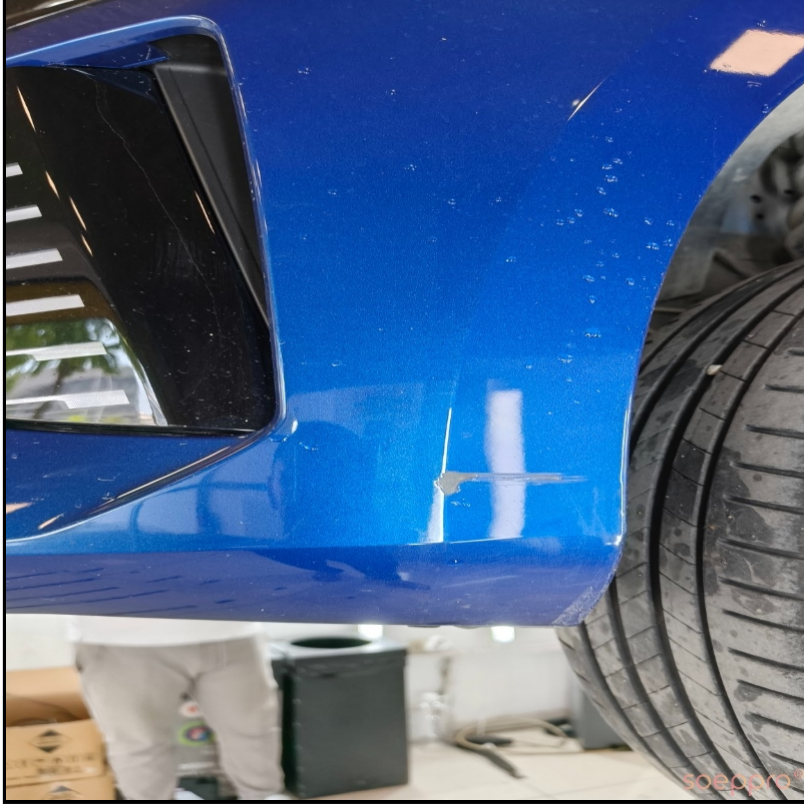
Ön tamponda sürtme izi var

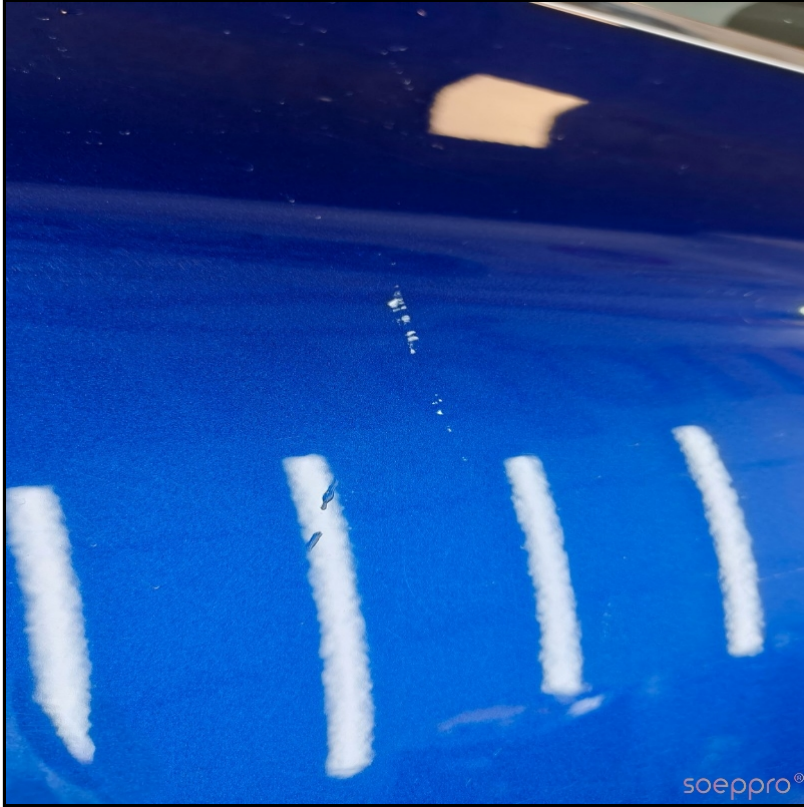
Sağ arka kapıda çizik var

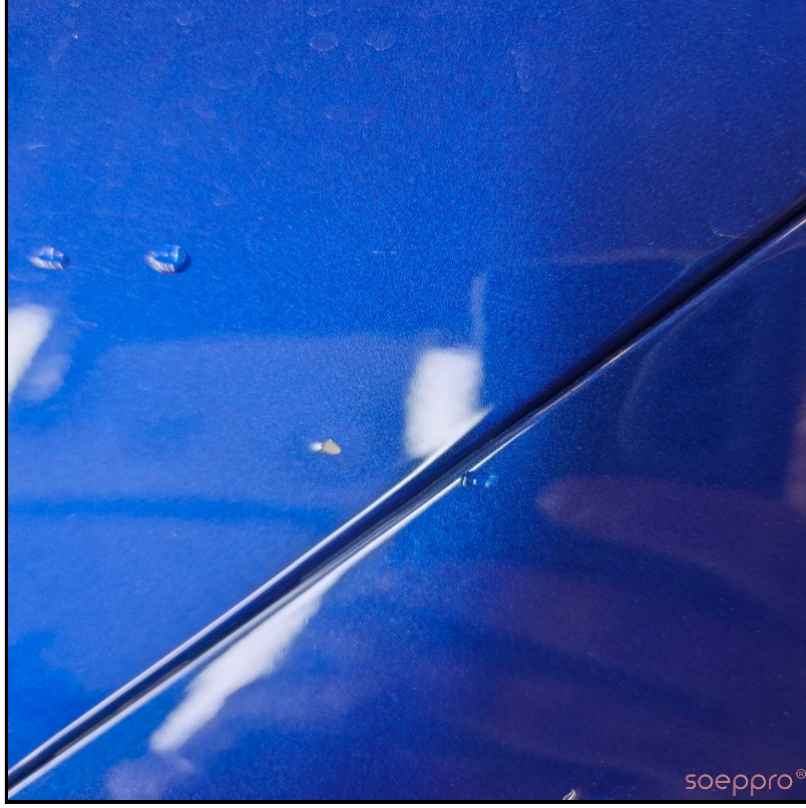
Sol arka çamurlukta göçük var
