# DYNOPLUS - İZMİR YOLU ŞB

16-HYB-3694

Rapor id : SP433GCE217

Alıcı: OTOPOİNT MOTORLU ARAÇLAR.. Araç: 34KKZ019 - WF02N1ER22RA35371 - FORD Coruier 2024 Manuel Dizel - Kilometre : 33551

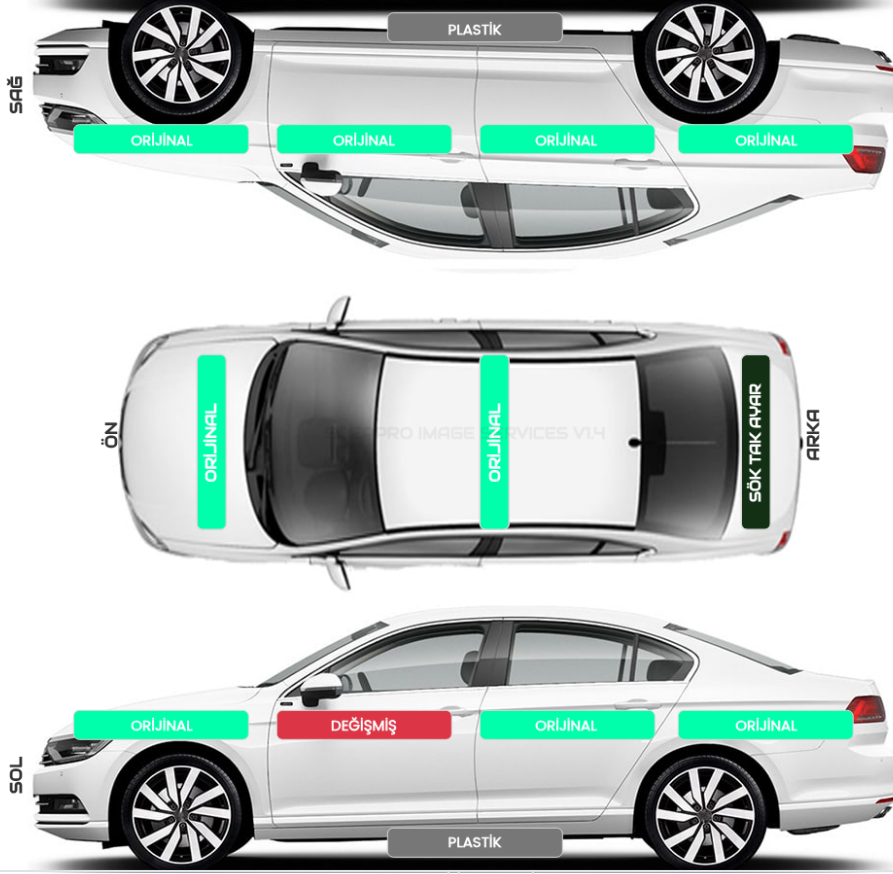
- Aracın muhtelif yerlerinde minimal düzeyde ezik ve çizikler mevcut
- Bagaj kapağı iç döşemesi altında kalan ayar civatalarında fabrikasyon ayar izleri mevcuttur
- Bagaj kapağında hafif seviyede boyasız göçük düzeltme mevcut
- Sol ön kapıda boyasız göçük düzeltme mevcut
- Arka tamponun plastik alt bağlantısında kırık var

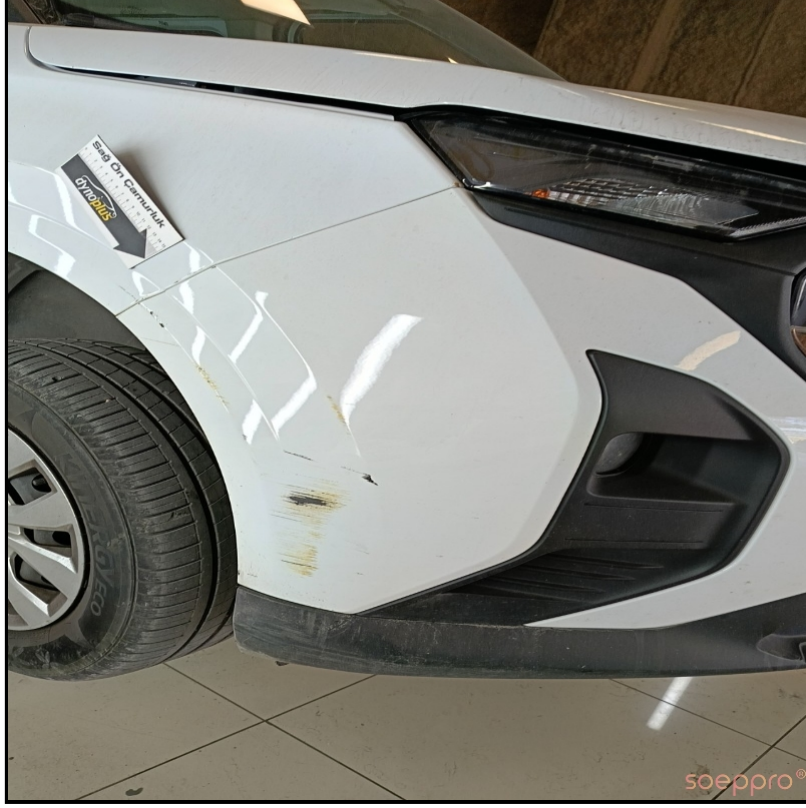
Ön tamponda sürtme izleri ve camurlukta sürtme izleri

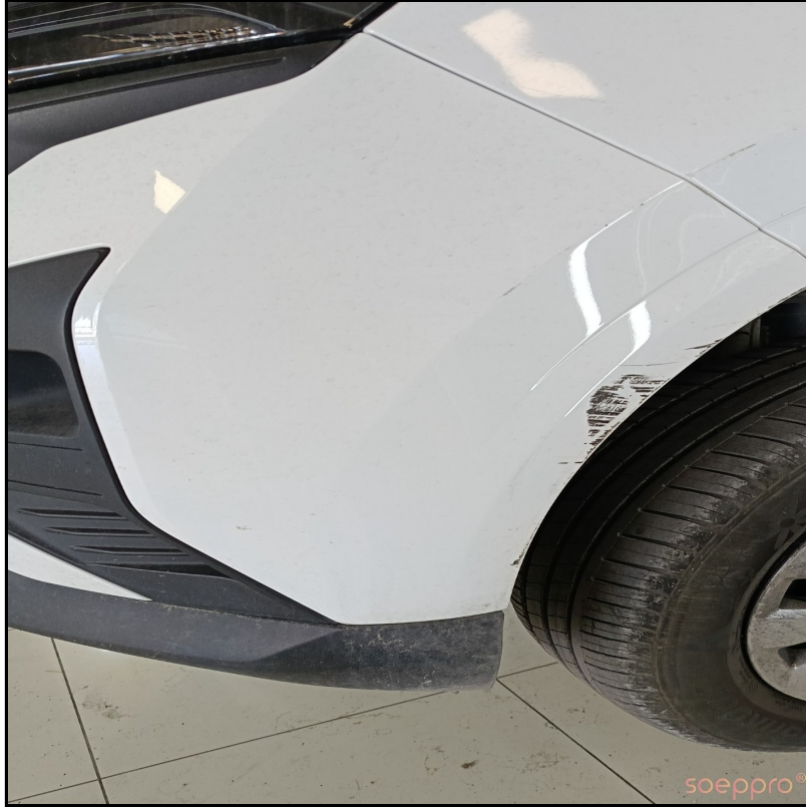
Ön tamponda sürtme izleri mevcut

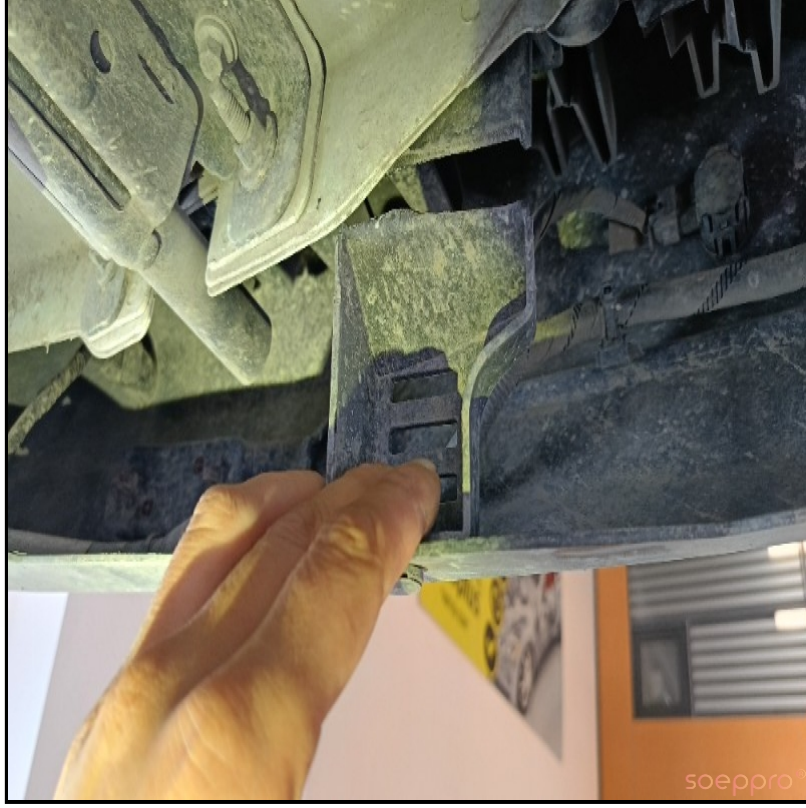
Arka tampon alt plastiği hasarlı
