## DYNOPUS - İZMİR YOLU ŞB

Rapor tarihi : 2024-12-27 03:07:22

Rapor id : SP318BBE111

Alıcı: OTOPOINT MOTORLU ARAÇLAR.. Araç: 34SD3503 - KMFZAX7KAGU368317 - HYUNDAİ H100 2016 Manuel Dizel - Kilometre : 133159

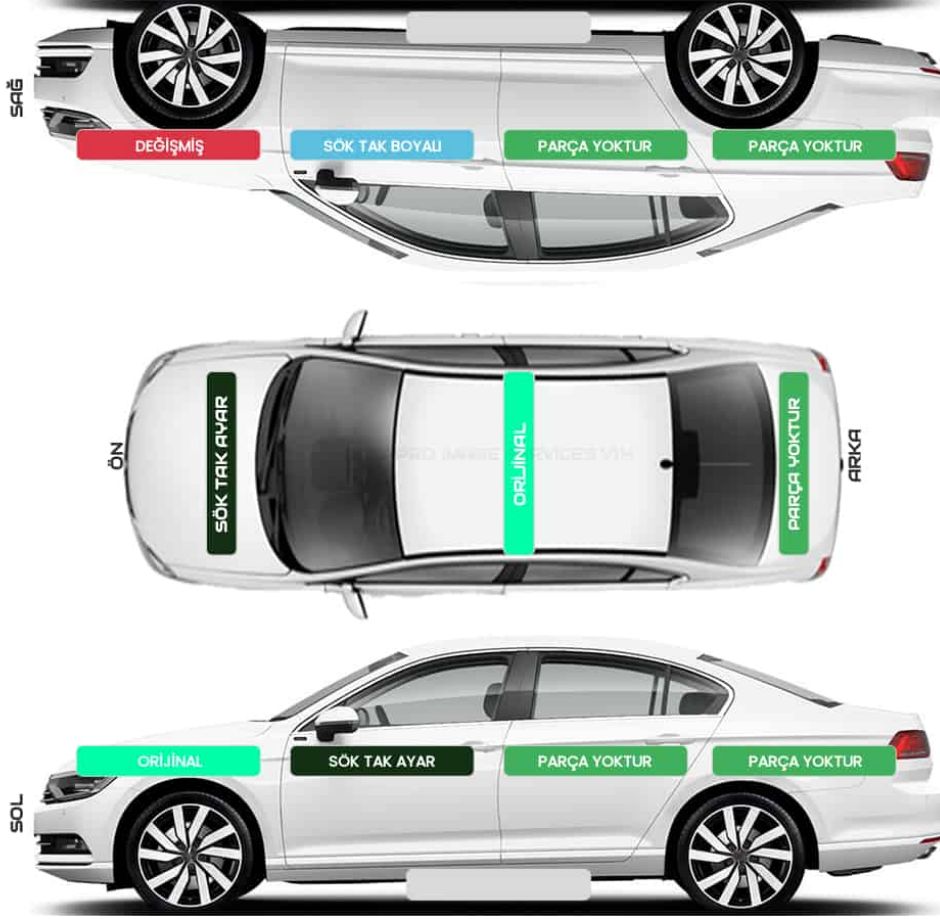
## KAPORTA VE BOYA KONTROLÜ

| ✓ | Sol ön podye | ! | Sağ ön podye | far iç sacında hasar,onarı.. |
| ✓ | Sol ön direk | ! | Sağ ön direk | Sağ ön direk boyalı. |
| ✓ | Sol üst direk | ! | Sağ üst direk | Sağ üst direk boyalı. |

Araçta ezikler ve çizikler var. ön cam değişmiş. ön kaput civatalarında sök tak mevcut. tavanda göçükler var. iç fitillerde yırtıklar var. sağ ön far içinde hasar ve onarım var. sağ ön kapı iç megesli işlemli. sağ arka direk iç,dış boyalı. sağ iç ön direk işlemli,boyalı.ön tampon demiri değişmiş.
