# DYNOPLUS - İZMİR YOLU ŞB

16-HYB-3694

Rapor id : SP942DFD311

Alıcı: OTOPOINT MOTORLU ARAÇLAR.. Araç: 77ADS119 - NLHBL51G2SZ610318 - HYUNDAİ İ20 2024 Otomatik Benzin - Kilometre : 22323

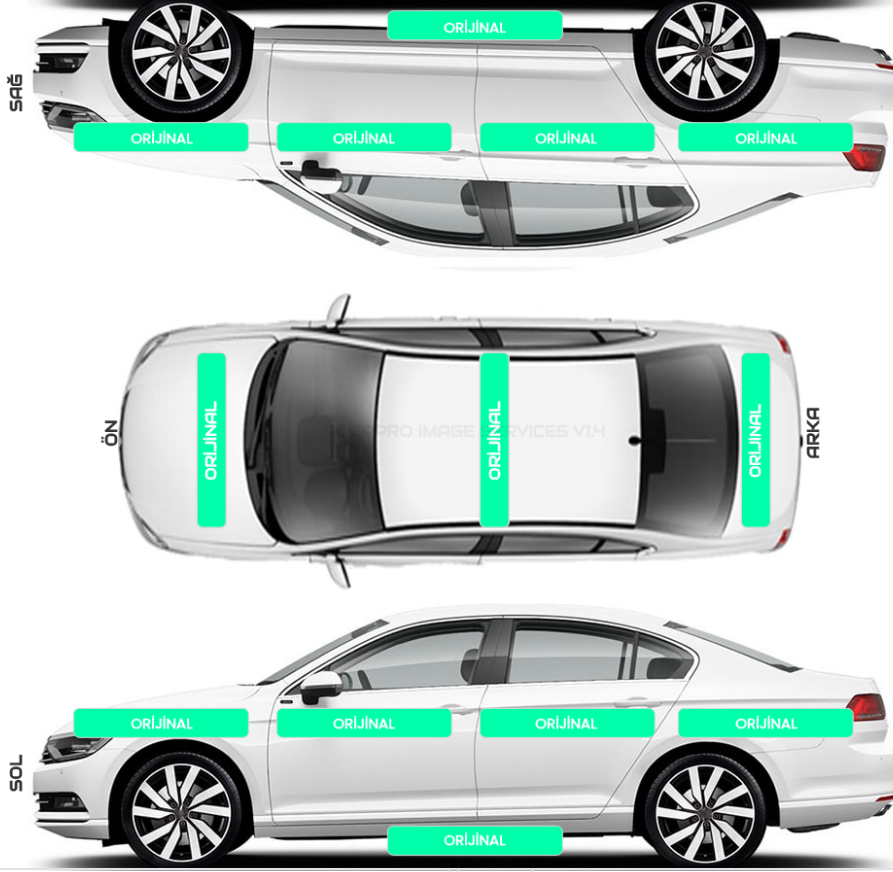
## KAPORTA VE BOYA KONTROLÜ

-Aracın muhtelif yerlerinde minimal düzeyde ezik ve çizikler mevcut  
-Sağ arka kapıda boyasız göçük düzeltme mevcut
