KAPORTA VE BOYA KONTROLÜ

Rapor tarihi : 2026-05-16 11:47:50

Rapor id : SP375HGF508

Alıcı: OTOPOİNT MOTORLU ARAÇLAR.. Araç: 34NRK372 - VYFEDYHZ2SJ814206 - FİAT Doblo Otomatik Dizel - Kilometre : 9650

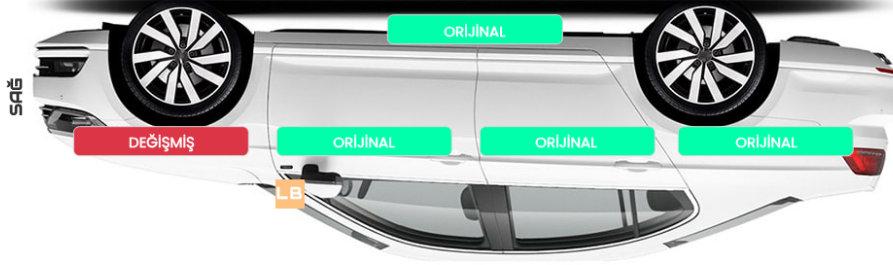
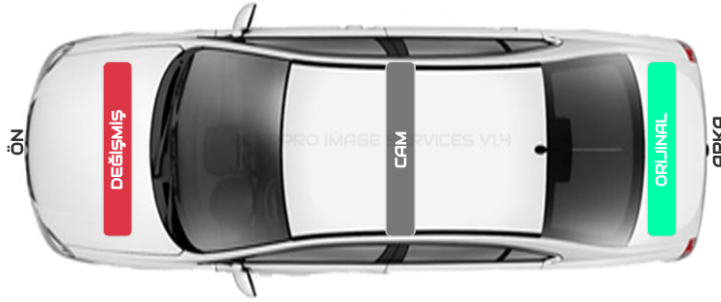
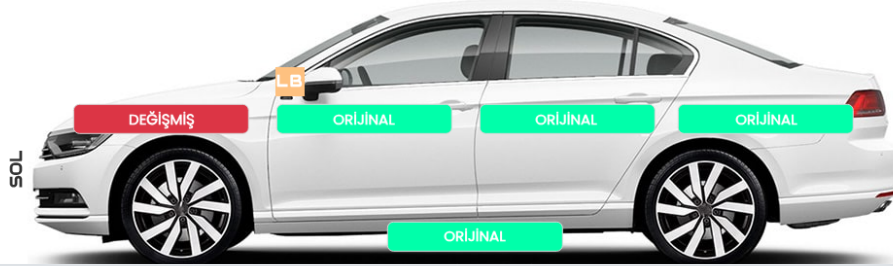
Aracın muhtelif yerlerinde minimal düzeyde ezik ve çizikler mevcut.
