# DYNOPLUS - İZMİR YOLU ŞB

Rapor tarihi : 2024-12-16 13:05:21

Rapor id : SP764CGA791

Alıcı: OTOPOİNT MOTORLU ARAÇLAR.. Araç: 34HVM234 - WF0MXXGCHMPM55717 - FORD Focus 2023 Otomatik Dizel - Kilometre : 17962

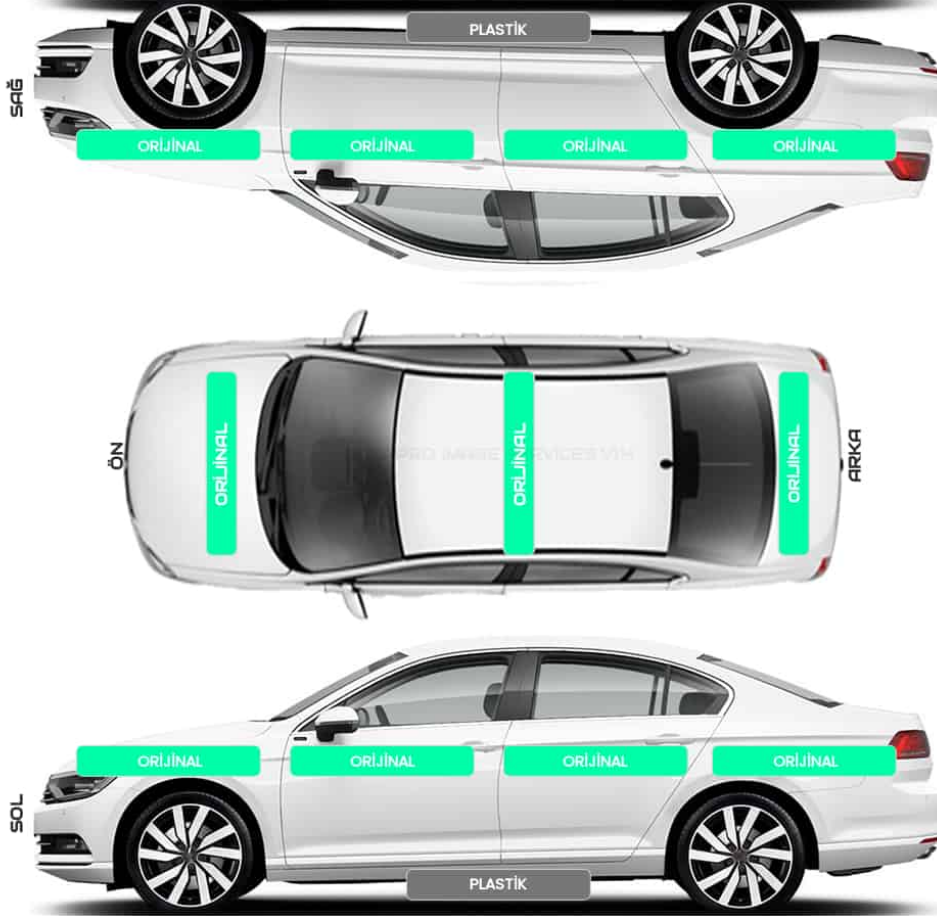
✓	Ön panel		✓	Arka panel
✓	Sol ön şase		✓	Sağ ön şase
✓	Sol ön podye		✓	Sağ ön podye
✓	Sol ön tüfek (Üst podye) saç		✓	Sağ ön tüfek (Üst podye) saç
✓	Sol ön direk		✓	Sağ ön direk
✓	Sol orta direk		✓	Sağ orta direk
✓	Sol üst direk		✓	Sağ üst direk
✓	Sol arka şase		✓	Sağ arka şase
!	Alt taban	muhafazada sürtmeler var	✓	Havuz sacı

taban muhafazasında Sürtmeler var.
