KAPORTA VE BOYA KONTROLÜ

DYNOPLUS - İZMİR YOLU ŞB

Rapor id : SP135AHH527

Alıcı: OTOPOINT MOTORLU ARAÇLAR.. Araç: 34HVP638 - WF0MXXGCHMPU45482 - FORD Focus 2023 Otomatik Dizel - Kilometre : 21658

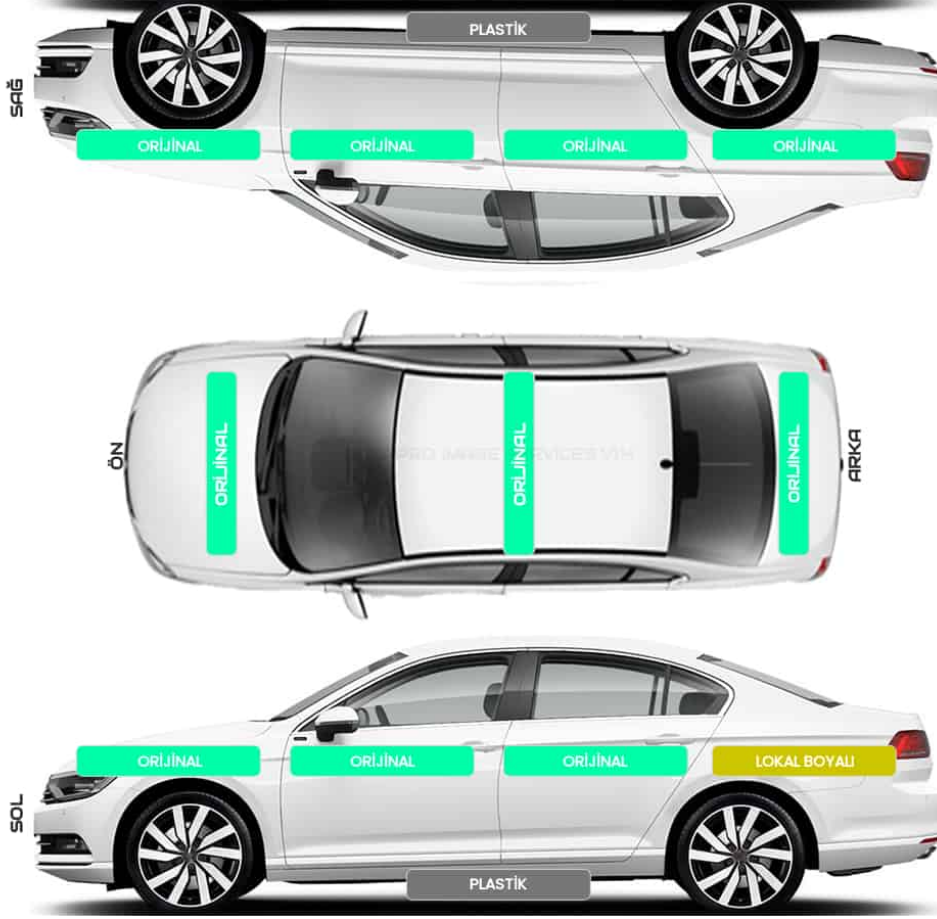
Sol arka çamurluk kordon altı boyalı
