DYNOPLUS - İZMİR YOLU ŞB

Rapor id : SP761DDB134

Alıcı: OTOPOİNT MOTORLU ARAÇLAR.. Araç: 34NAN406 - NM43560000U280483 - FIAT Cross 2025 Otomatik Dizel - Kilometre : 34301

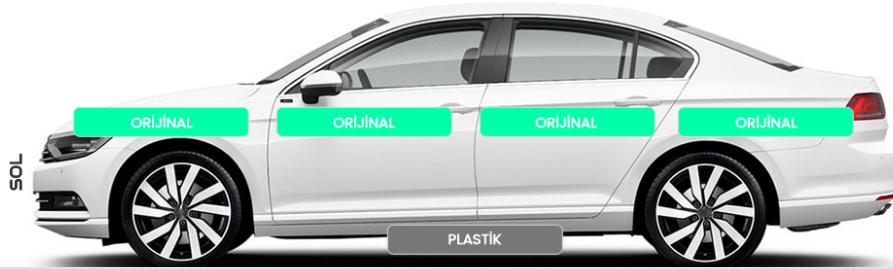
KAPORTA VE BOYA KONTROLÜ

Aracın muhtelif yerlerinde minimal düzeyde ezik ve çizikler mevcut
