# DYNOPLUS - İZMİR YOLU ŞB

16-HYB-3694

Alıcı: OTOPOİNT MOTORLU ARAÇLAR.. Araç: 34GEN290 - VR3UDYHZNJ790783 - PEUGEOT 2008 2022 Otomatik Dizel - Kilometre : 30057

ARACA AİT GÖRSELLER (SAYFA 1 / 5)

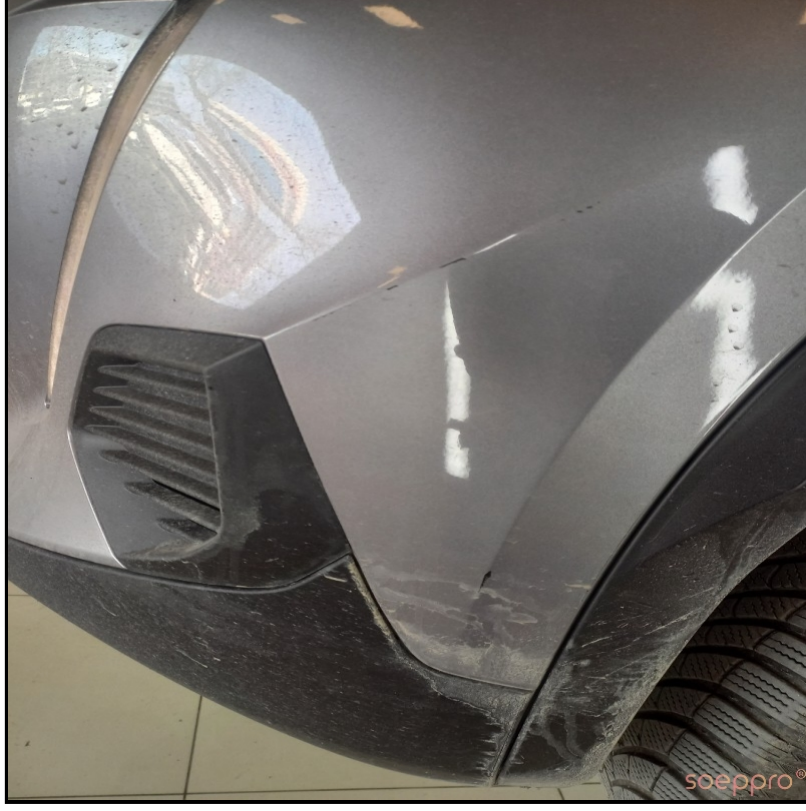
Ön tamponda çizikler mevcut

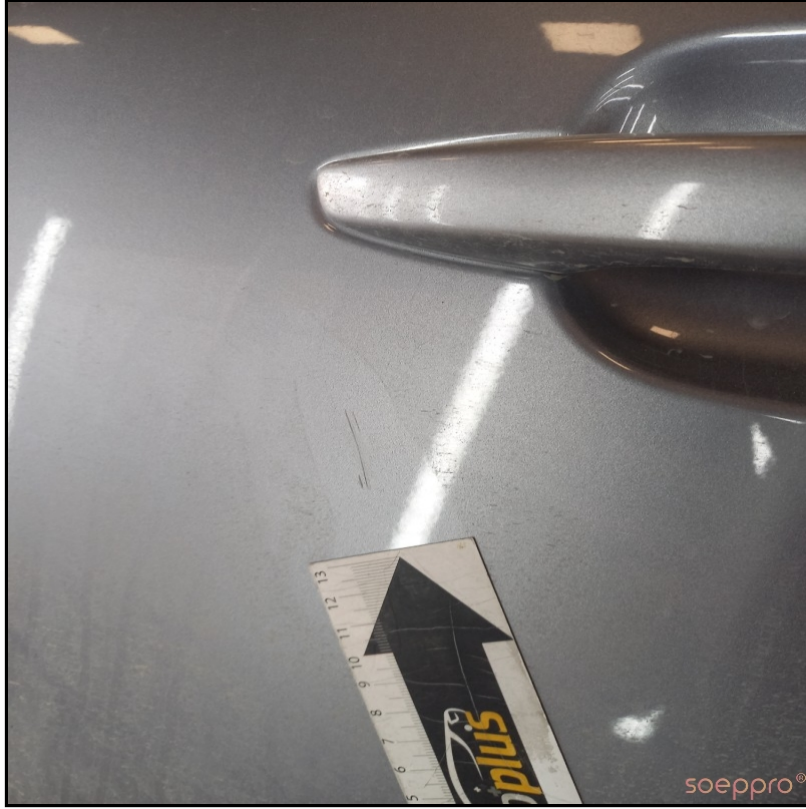
Sol ön kapıda çizik mevcut

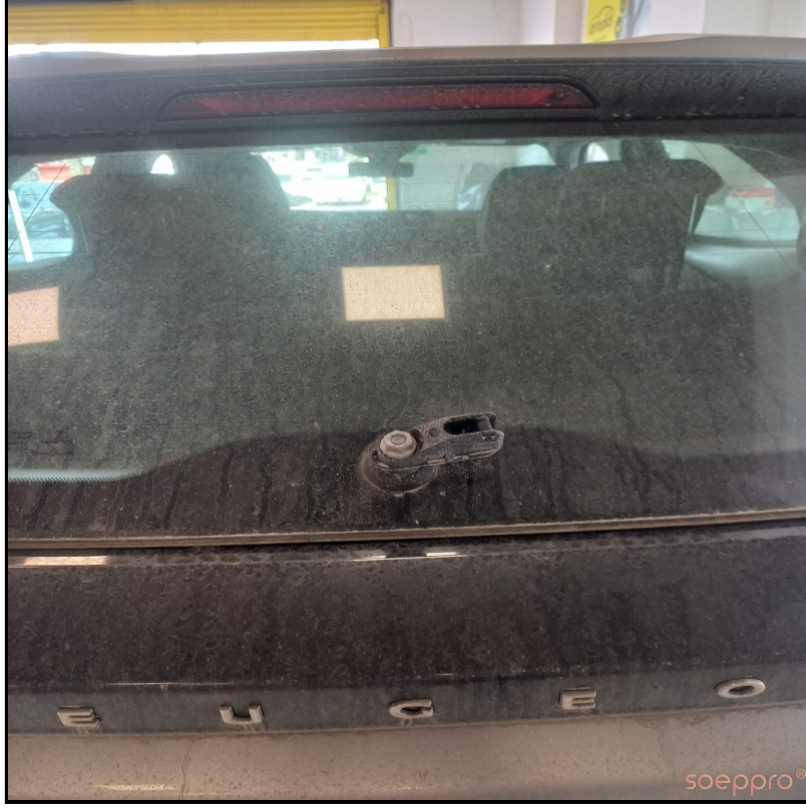
Arka silecek yok

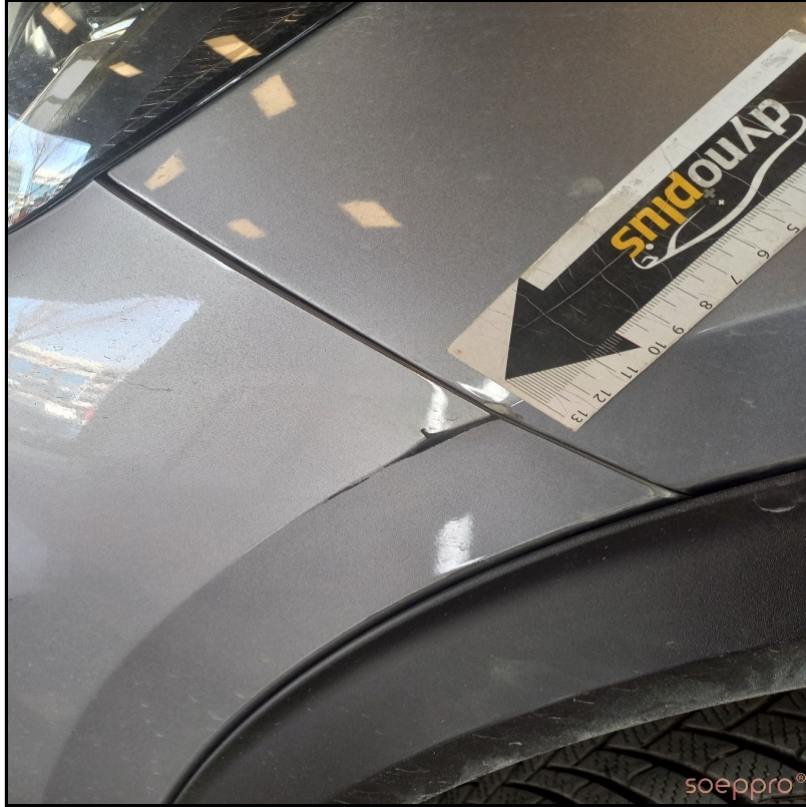
Ön tampon ve sol ön çamurluk çizik mevcut

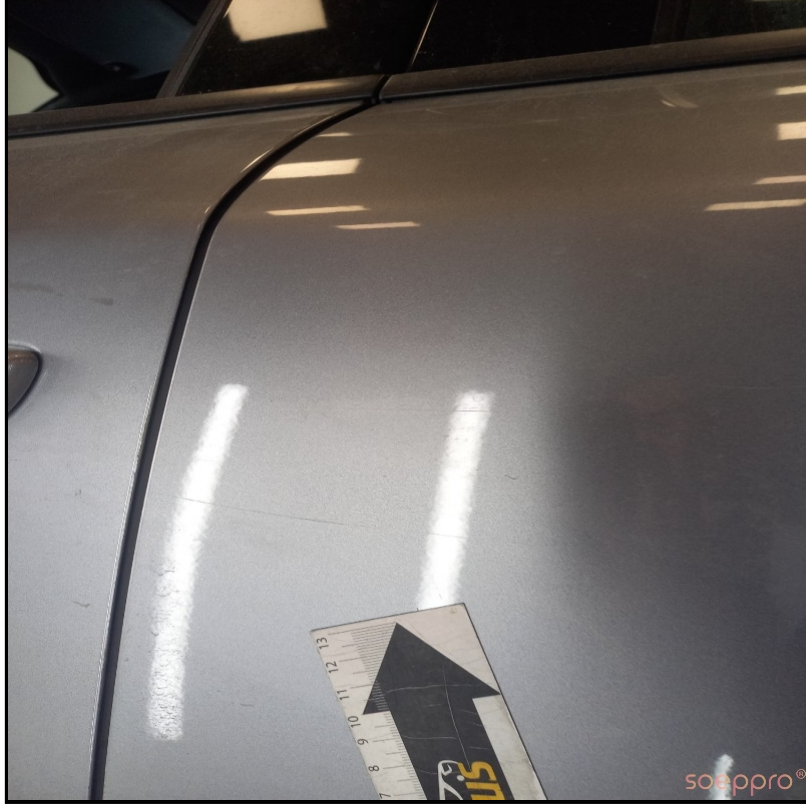
Sol arka kapıda çizik mevcut

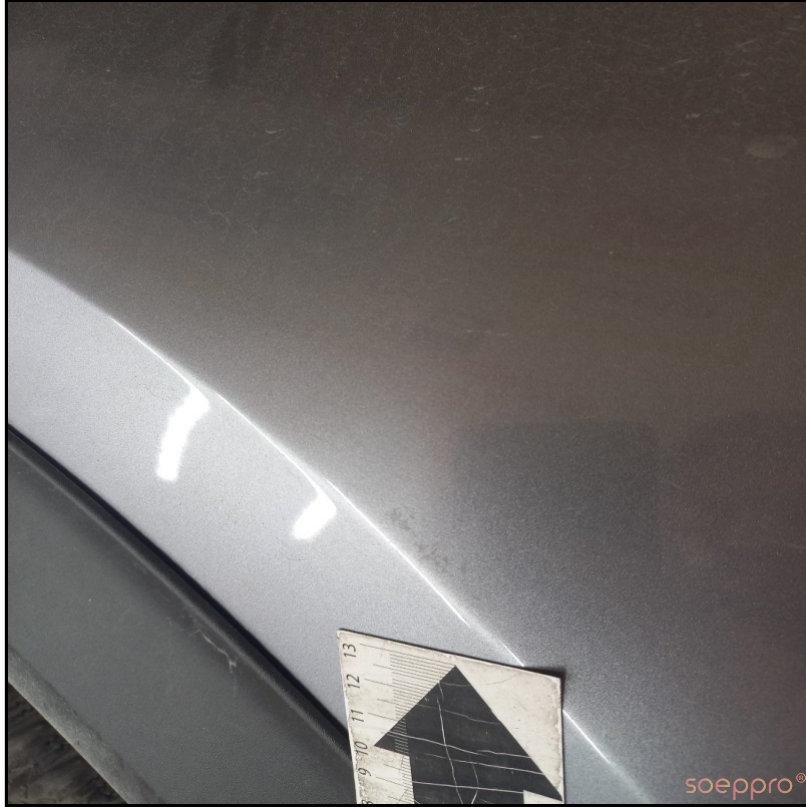
Sağ ön camurluk boyasında deforme

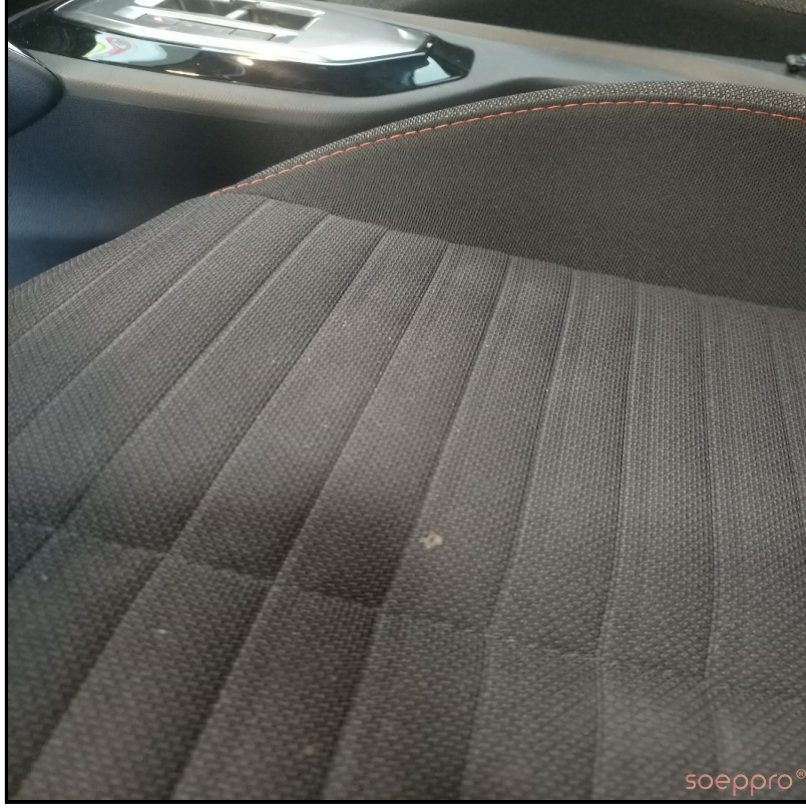
Şöfor koltuğunda yanık mevcut

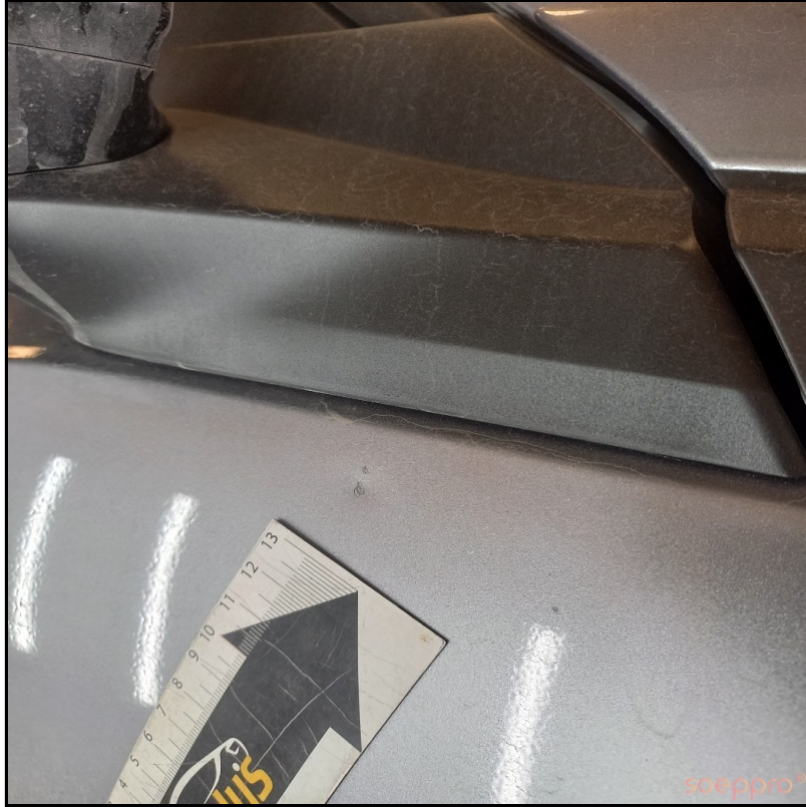
Sol ön kapıda göçük mevcut

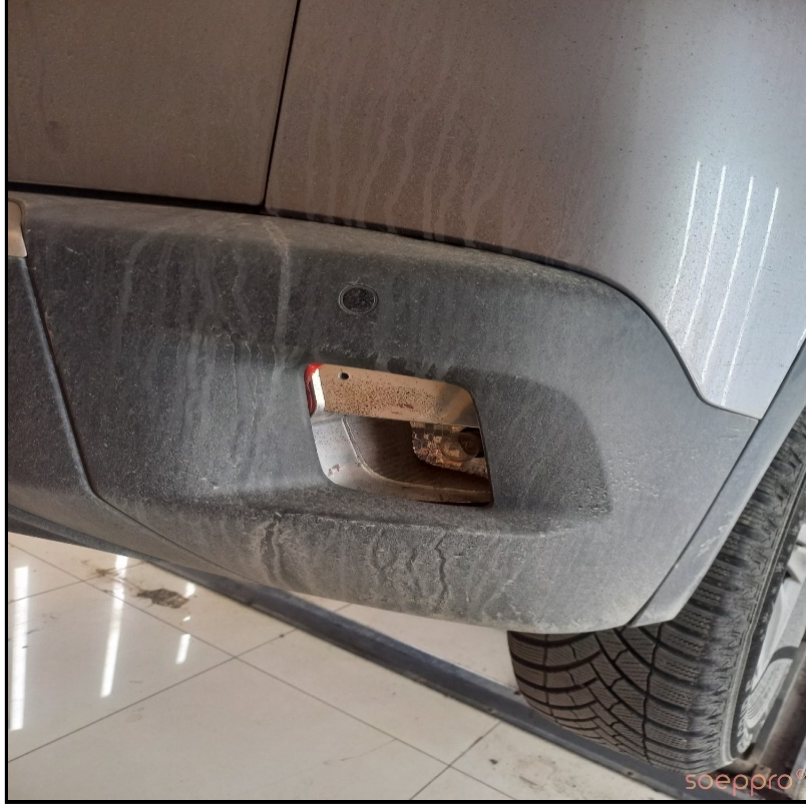
Arka sis kapağı kırık

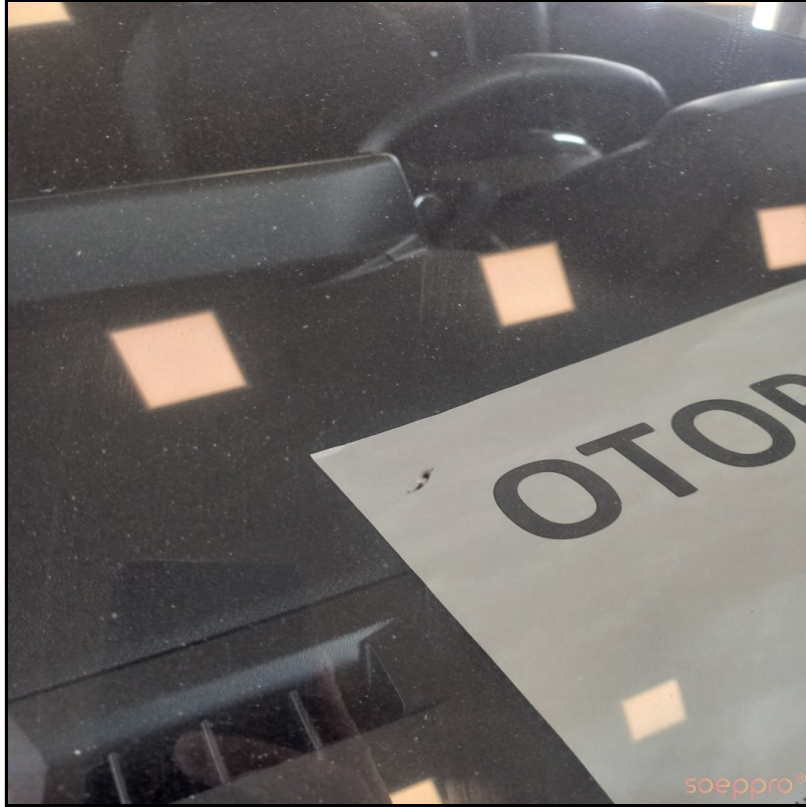
Ön camda taş izi
