DYNOPLUS - İZMİR YOLU ŞB

Rapor tarihi : 2026-02-19 17:46:36

Rapor id : SP863FDG258

Alıcı: OTOPOİNT MOTORLU ARAÇLAR.. Araç: 34NKK696 - VYFEDYHT2SJ668921 - FIAT Doblo Manuel Dizel - Kilometre : 7313

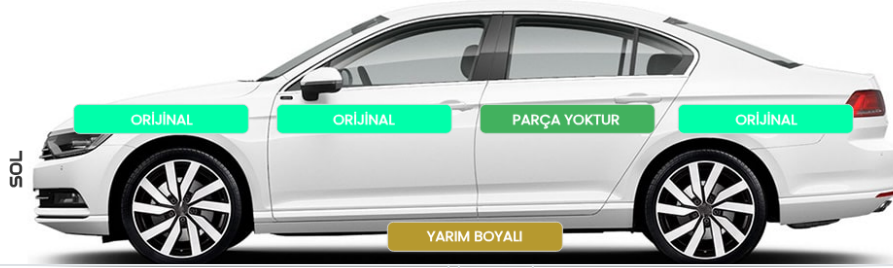
KAPORTA VE BOYA KONTROLÜ

-Aracın muhtelif yerlerinde minimal düzeyde ezik, çizik ve boyasız göçük düzeltmeler mevcut
-Motor alt muhafazasında (keçe) deforme mevcut
