# DYNOPLUS - İZMİR YOLU ŞB

Rapor id : SP419GDE135

Alıcı: OTOPOINT MOTORLU ARAÇLAR.. Araç: 34MBU770 - U5YH5F15GSL199324 - KIA Xceed Otomatik Benzin - Kilometre : 34672

## KAPORTA VE BOYA KONTROLÜ

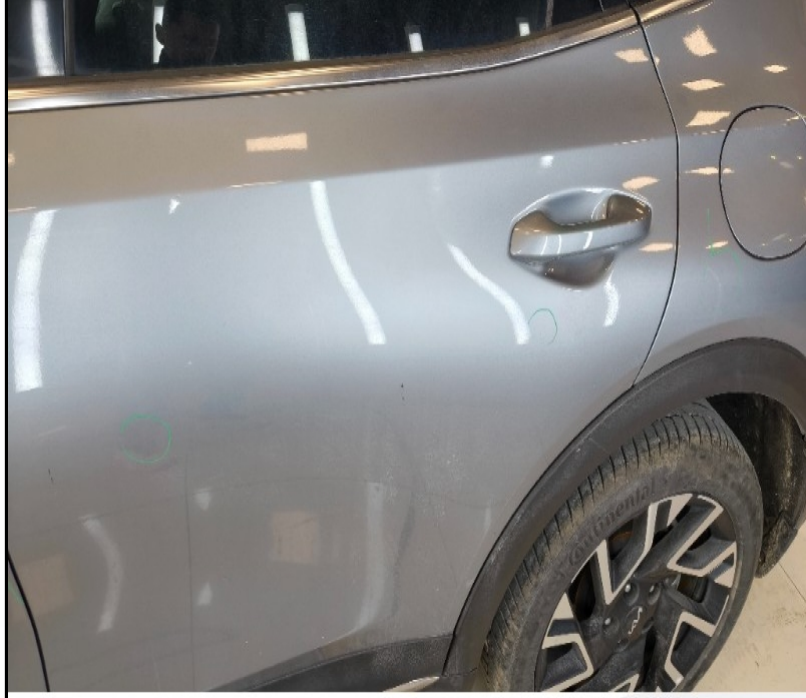
Sol ön ve arka kapı ve arka çamurlukta göçük çizik ve boyatığı var

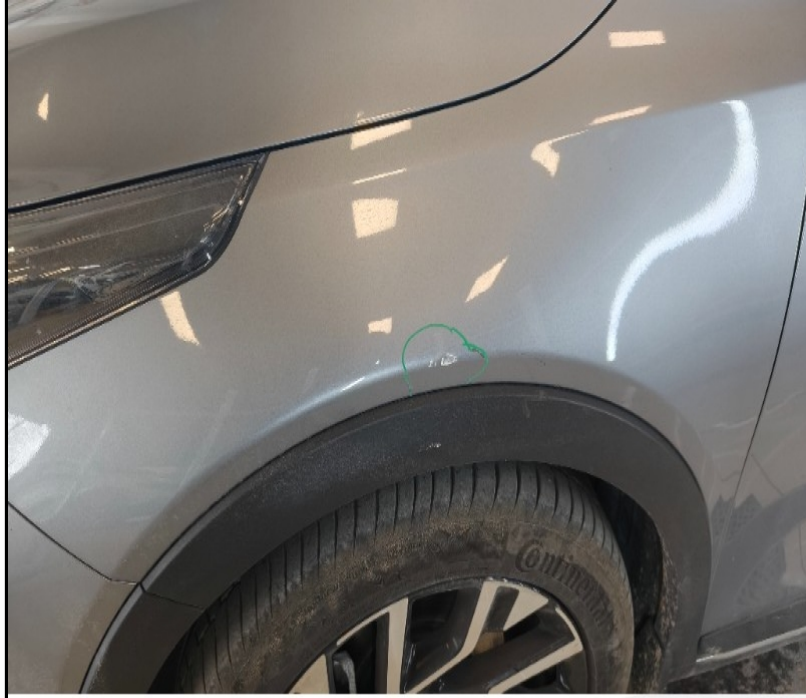
Sol ön çamurlukta çizik ve göçük var
