KAPORTA VE BOYA KONTROLÜ

DYNOPLUS - İZMİR YOLU ŞB

Rapor id : SP354FGD662

Alıcı: OTOPOİNT MOTORLU ARAÇLAR.. Araç: 34MCZ850 - NM43560000U227052 - FİAT Egea Otomatik Dizel - Kilometre : 45961

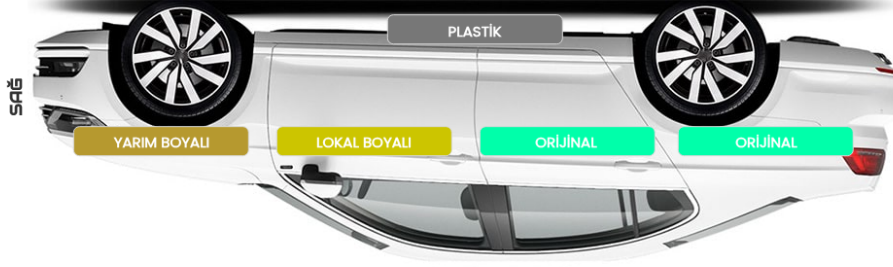
Aracın muhtelif yerlerinde minimal düzeyde ezik ve çizikler mevcut
