# DYNOPLUS - İZMİR YOLU ŞB

16-HYB-3694

Rapor id : SP632BHD621

Alıcı: OTOPOİNT MOTORLU ARAÇLAR.. Araç: 34MPJ684 - VYFEDYHT6RJ980816 - FIAT DOBLO Manuel Dizel - Kilometre : 30504

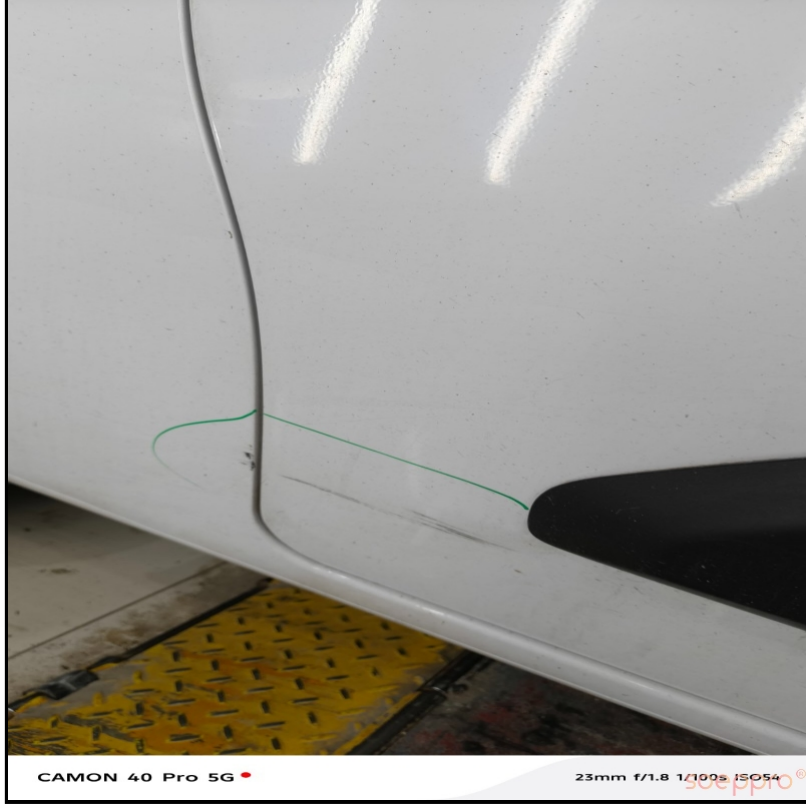
Sağ arka kapıda göçük bir çizik var
