DYNOPLUS - İZMİR YOLU ŞB

Rapor id : SP305BAF566

Alıcı: OTOPOİNT MOTORLU ARAÇLAR.. Araç: 34HVM217 - WF0MXXGCHMPM55711 - FORD Focus 2023 Otomatik Dizel - Kilometre : 17704

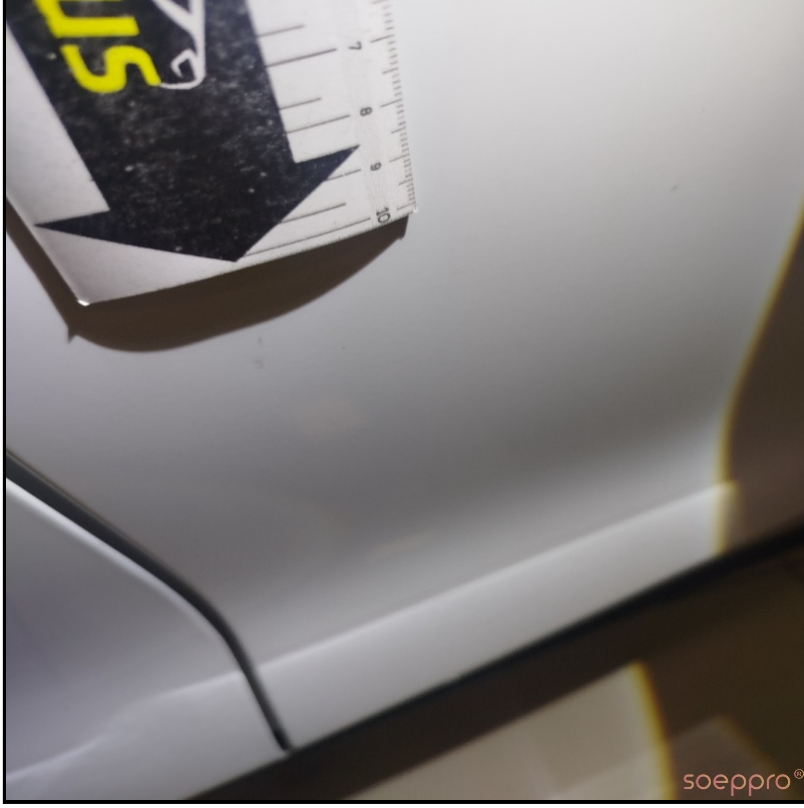
Sol arka kapıda hafif göçük var

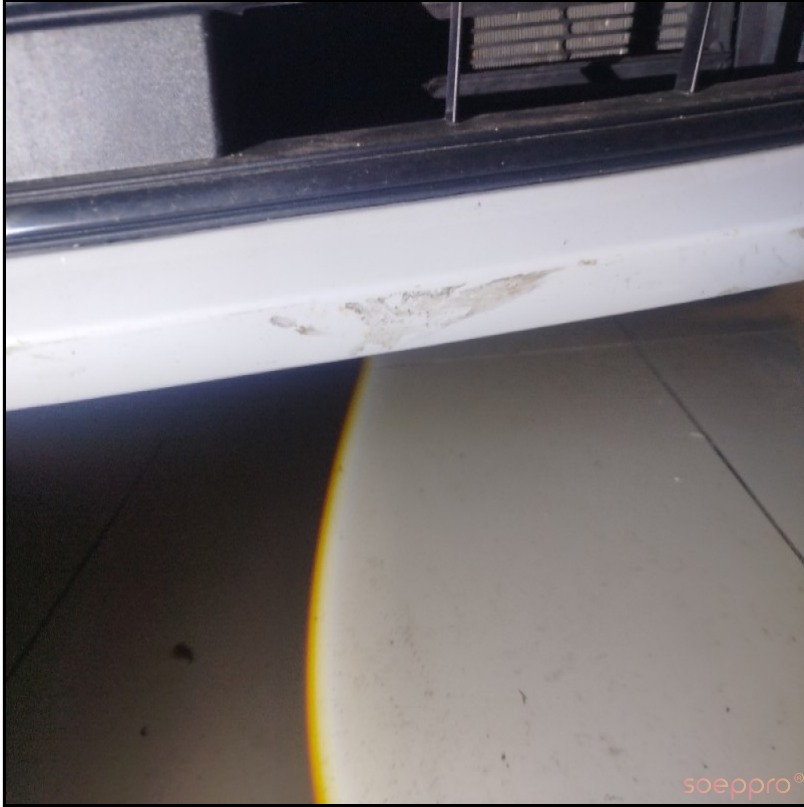
Ön tamponda hafif çizikler var

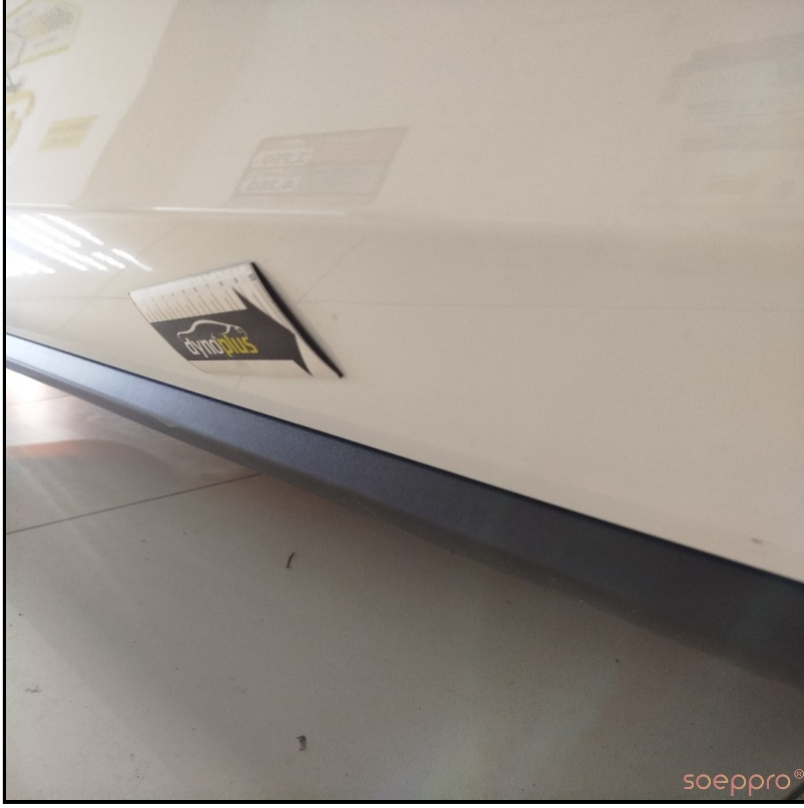
Sağ ön kapıda hafif göçük var

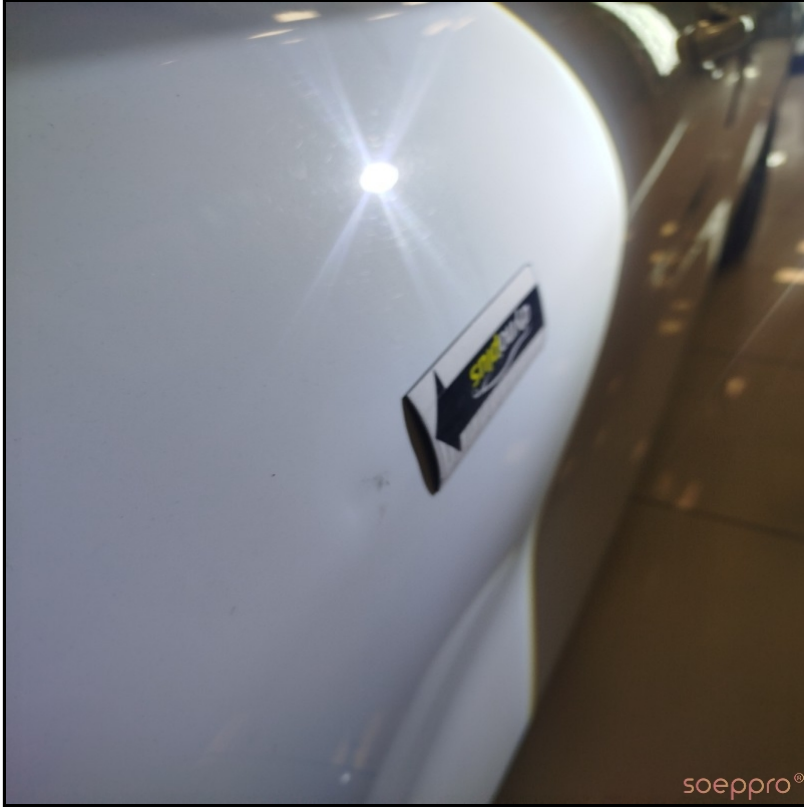
Sol ön kapıda göçük var

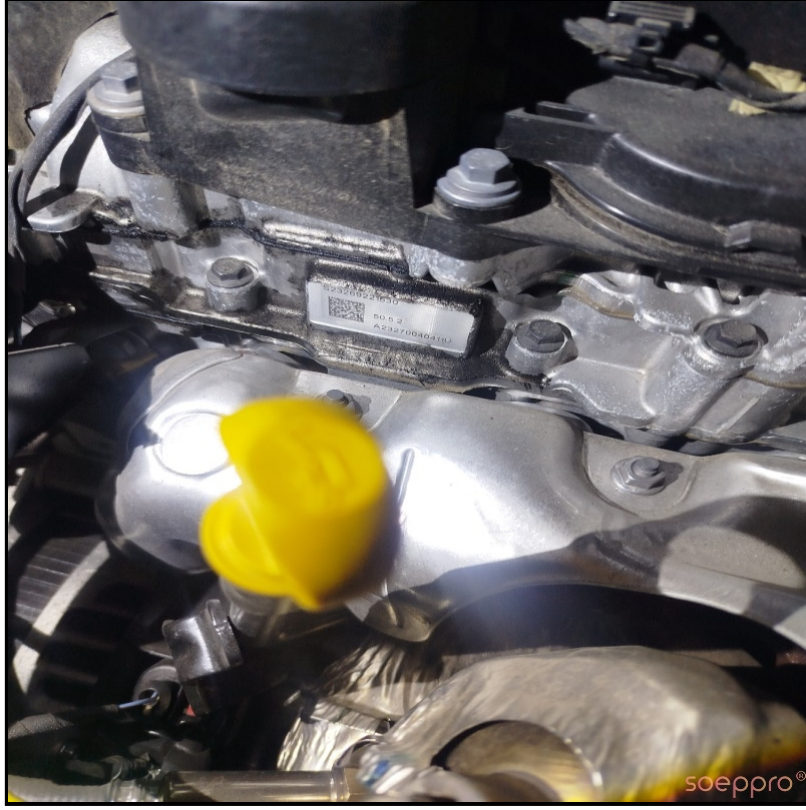
Motor üst bölgede terletme var

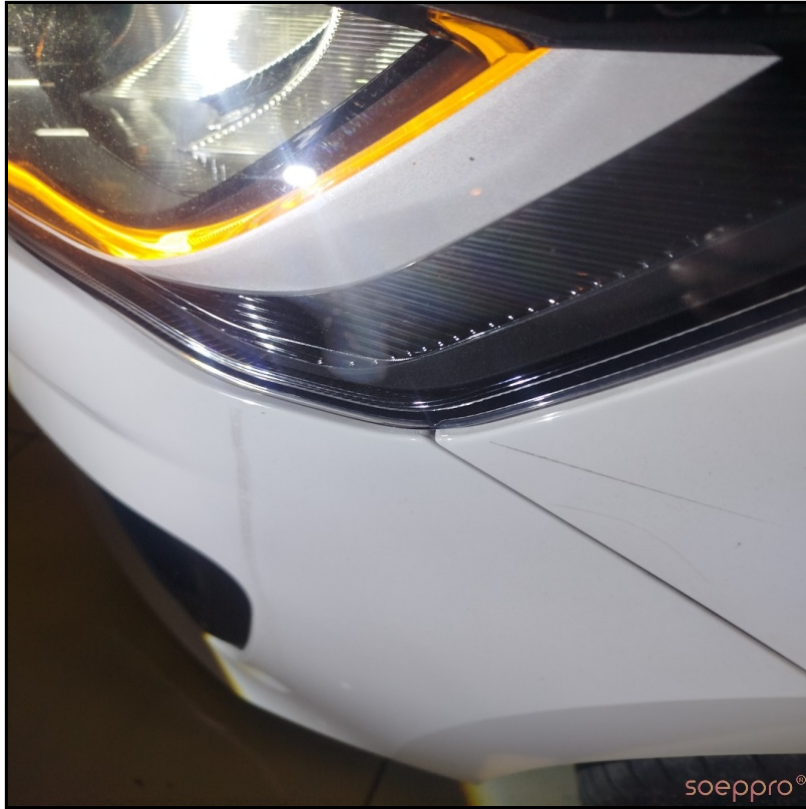
Sol ön çamurlukta çizik var
