# DYNOPLUS - İZMİR YOLU ŞB

16-HYB-3694

Rapor id : SP413CAA993

Araç: 34FBR558 - VF1RFB00469024130 - RENAULT Megane Otomatik - Kilometre : 83610

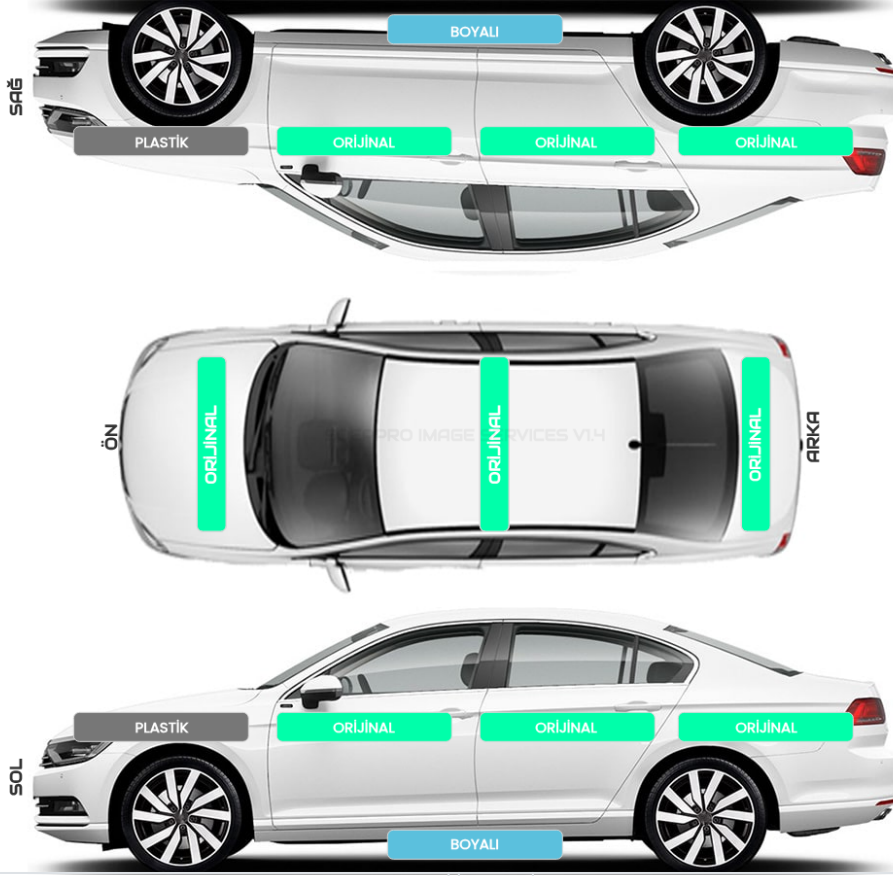
- Aracın muhtelif yerlerinde minimal düzeyde ezik ve çizikler mevcut
- Sağ plastik ön Çamurluk onarımlı ve lokal boyalı
- Ön kaput ucunda boyasız göçük düzeltme mevcut

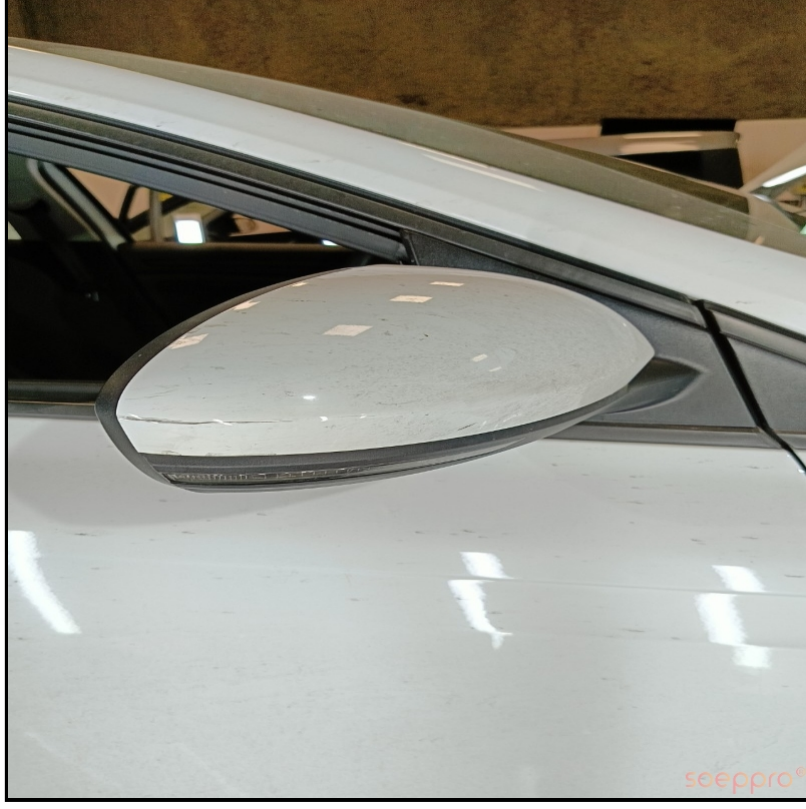
Aynalarda çizikler var

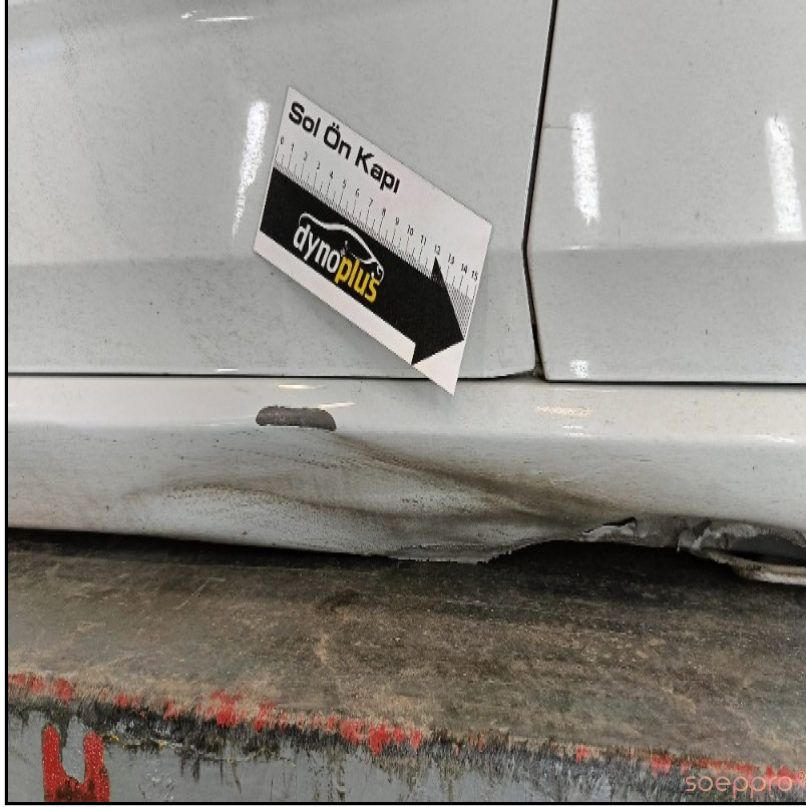
Sol ön kapı da göçük ve alt marşpiyelde ezik var

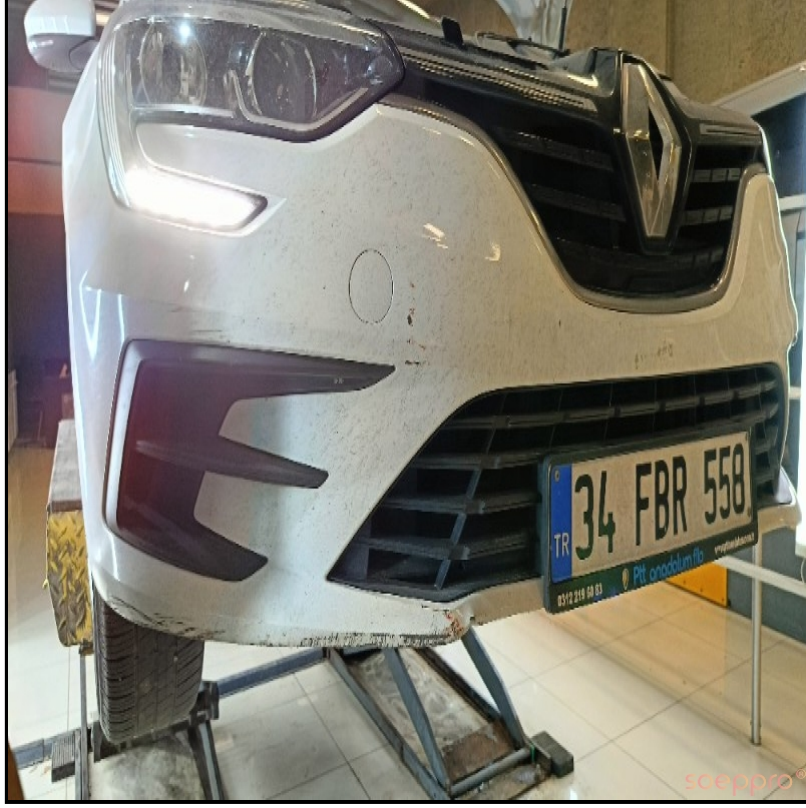
Ön tamponda çizikler var

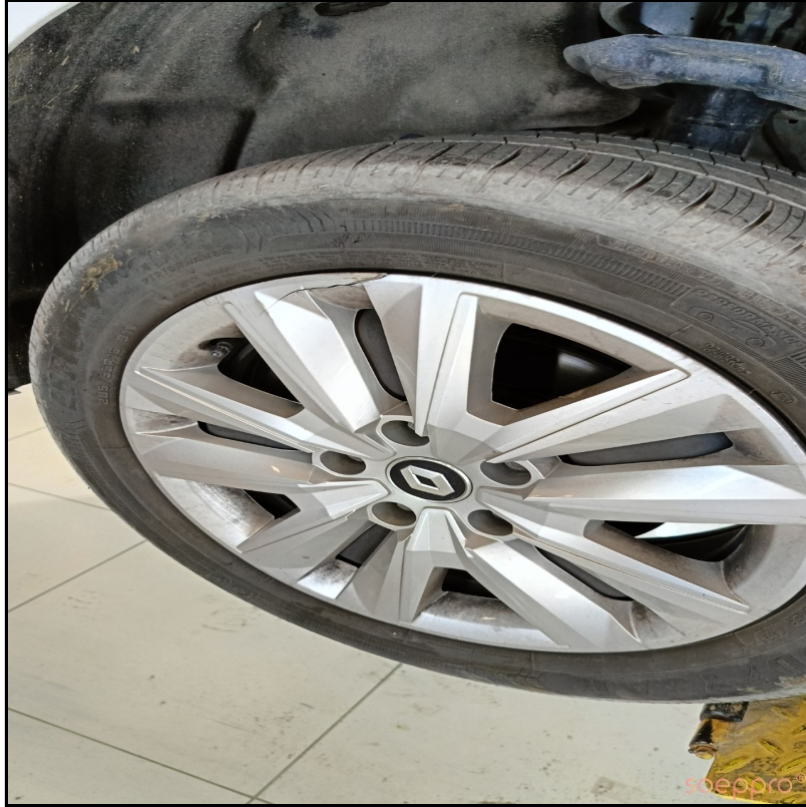
Sağ ön jant kapağı kırık

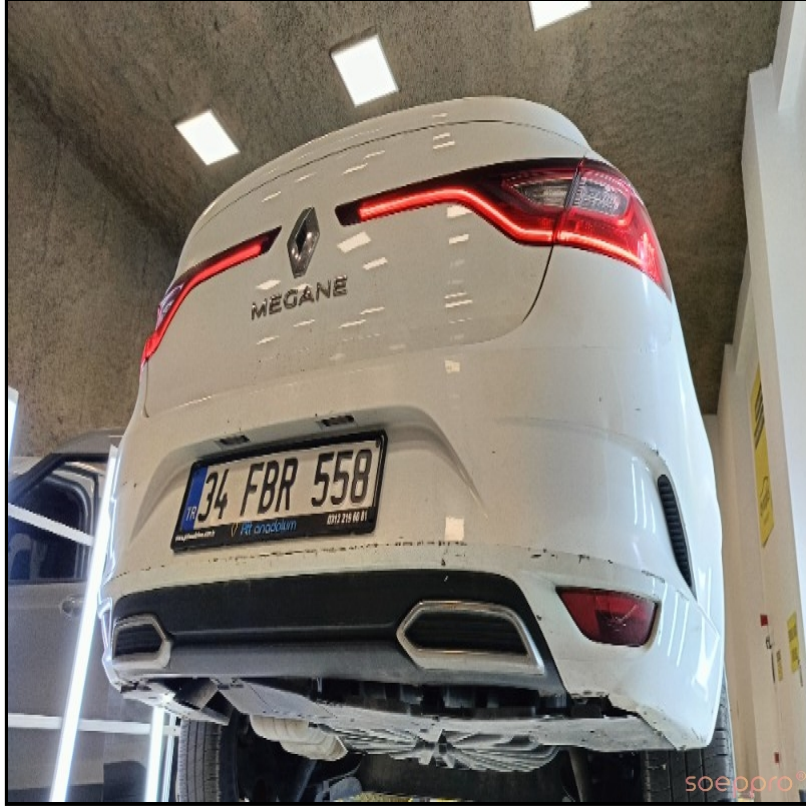
Arka tamponda çizik ve kedi gözü kırık

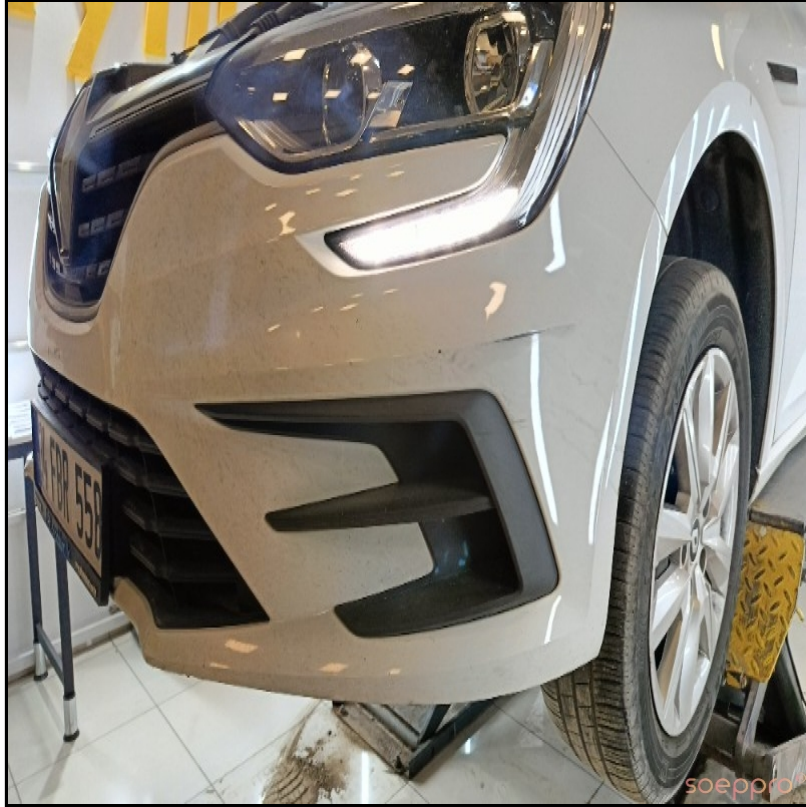
Ön tamponda çizikler var

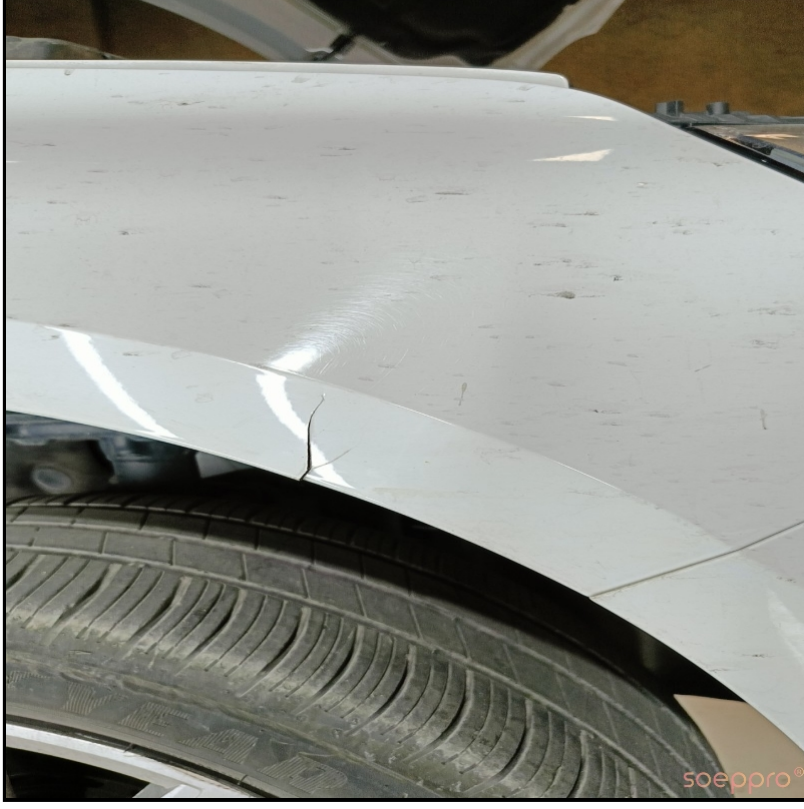
Sağ ön plastik camurluk kırık

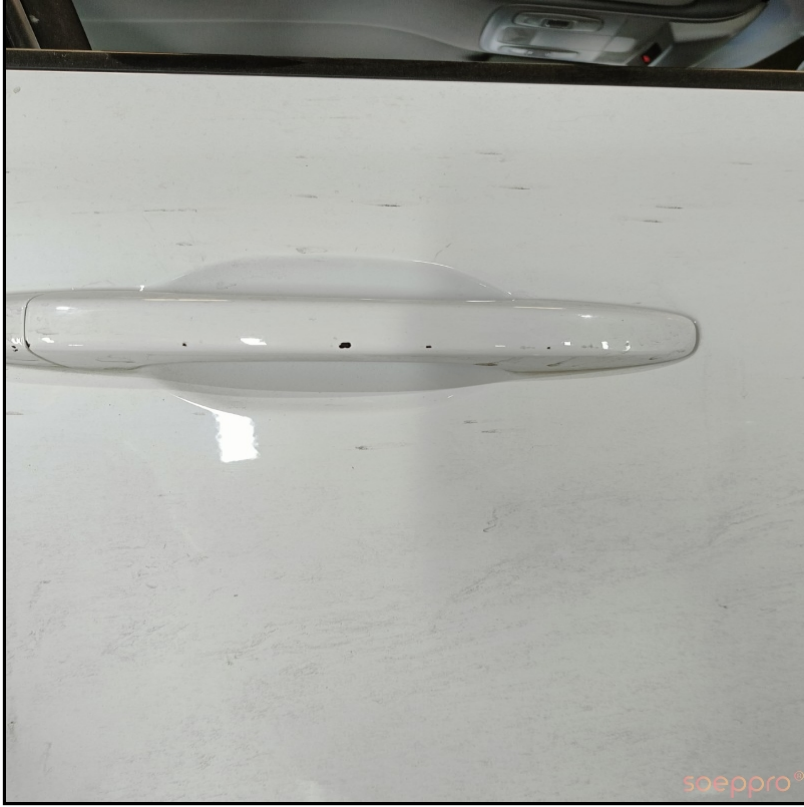
Sağ ön kapı çizik

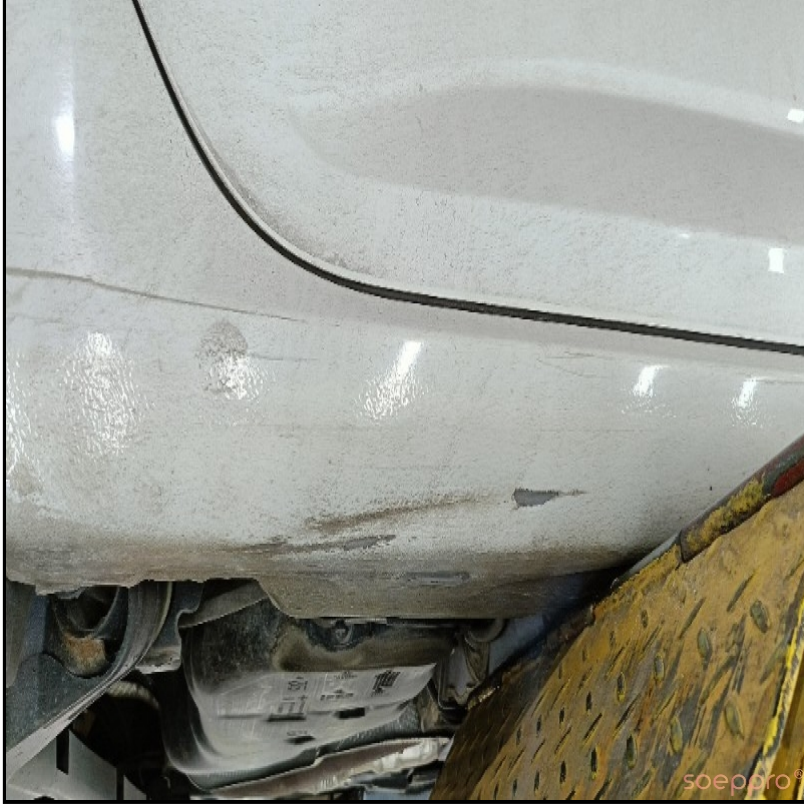
Sağ arka marşpiyel ezik

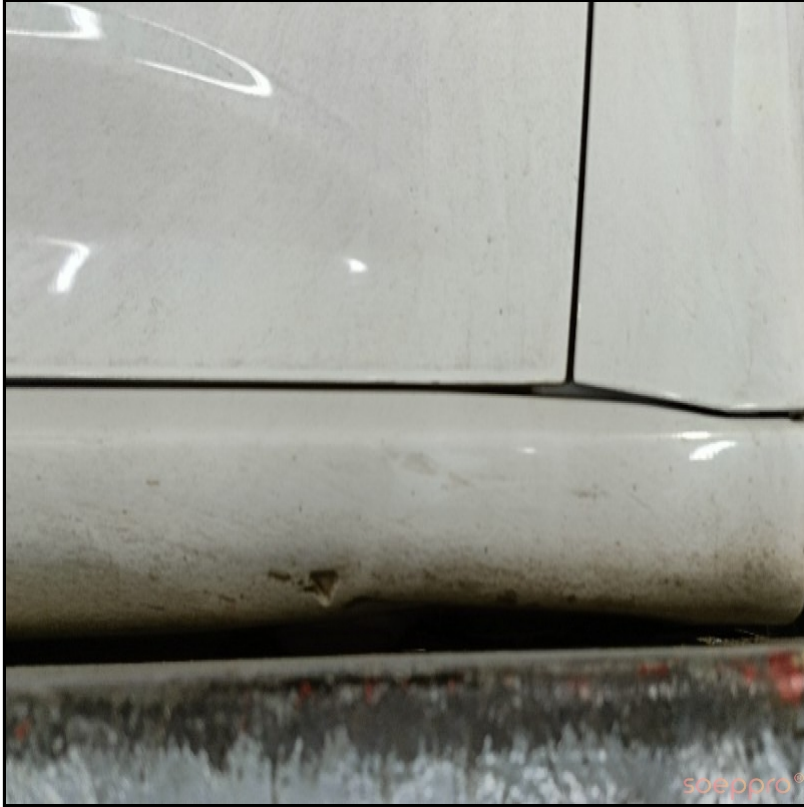
Sağ ön alt marşpiyel ezik

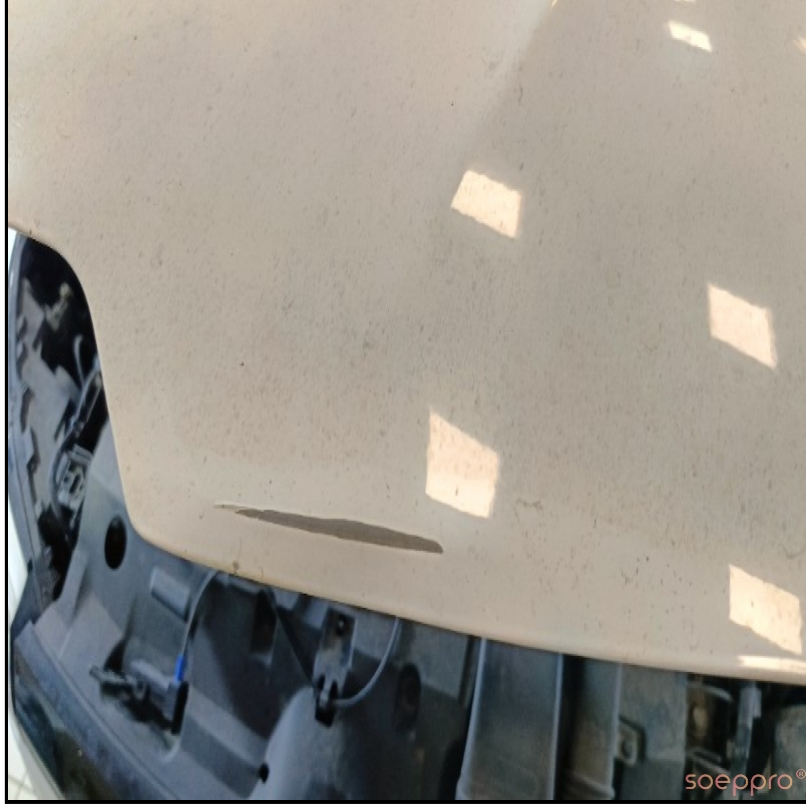
Kaput da çizik var

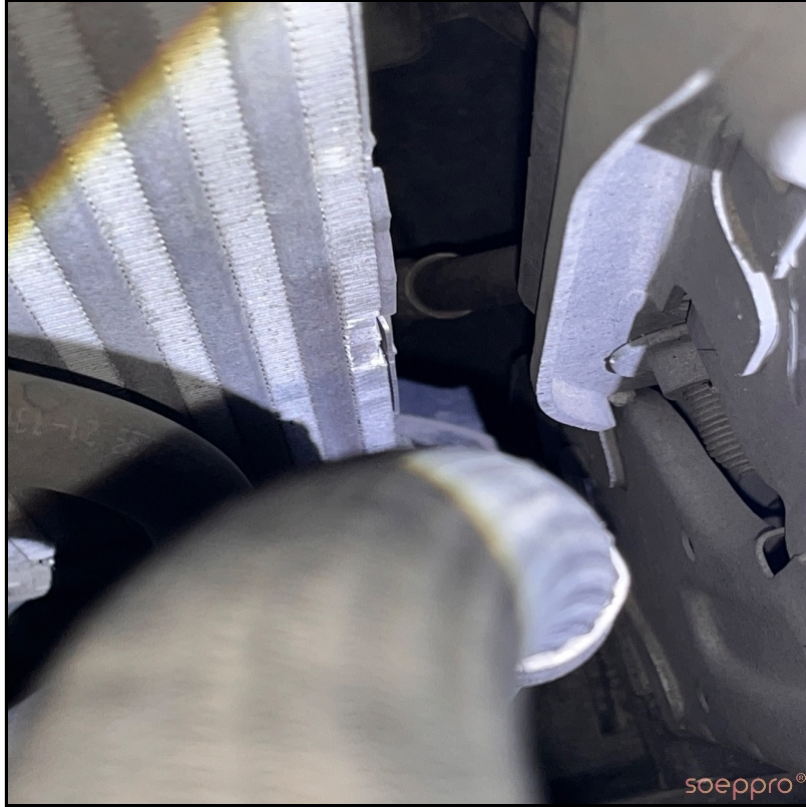
İnter color radyatörü peteğinde ezikler var
