DYNOPLUS - İZMİR YOLU ŞB

Rapor tarihi : 2026-05-08 10:32:37
Rapor id : SP199HAF442

Alıcı: OTOPOİNT MOTORLU ARAÇLAR.. Araç: 16BNK370 - KPTE0A1YSPP055573 - SSANGYONG Torres 2023 Otomatik Benzin - Kilometre : 38976

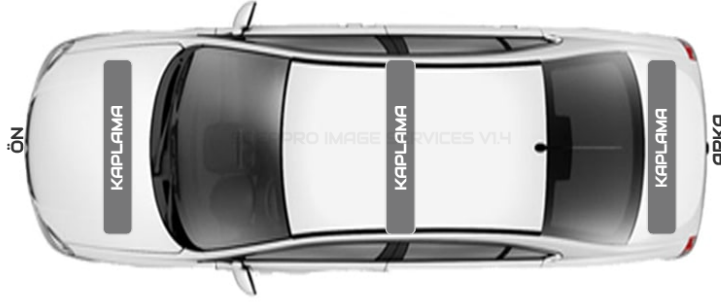
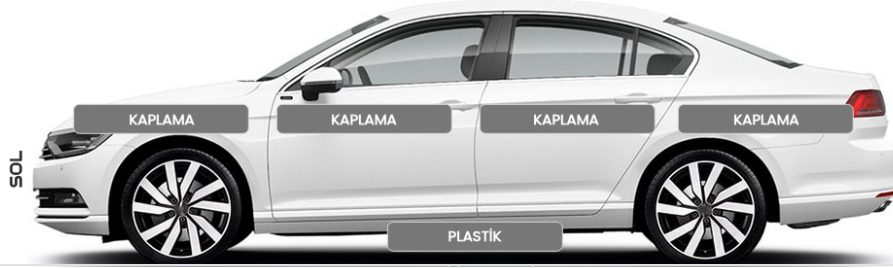
Araç komple PPF folyo ile kaplı, Kaplama altı detaylı boya kontrolü yapılamadı(Boya mikron değerleri normal)

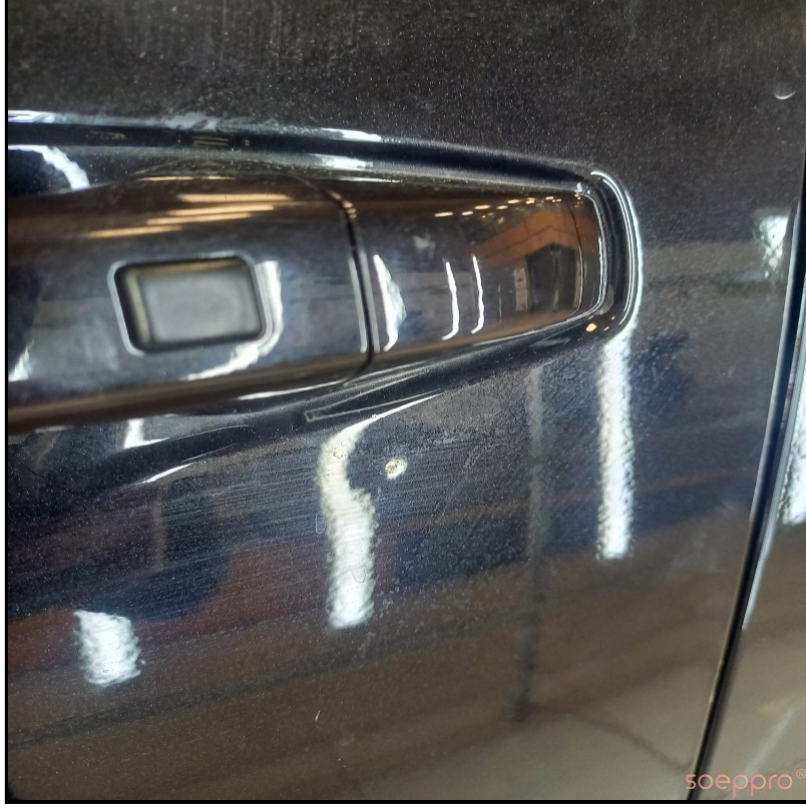
Sol on kapıda gocuk var

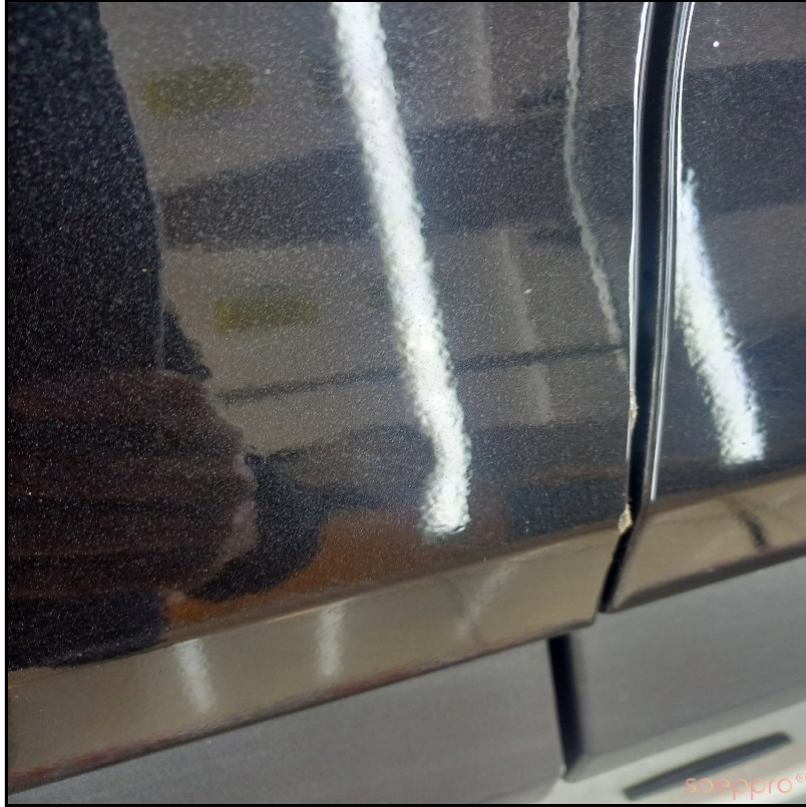
Sol on kapi alt kisimda gocuk var

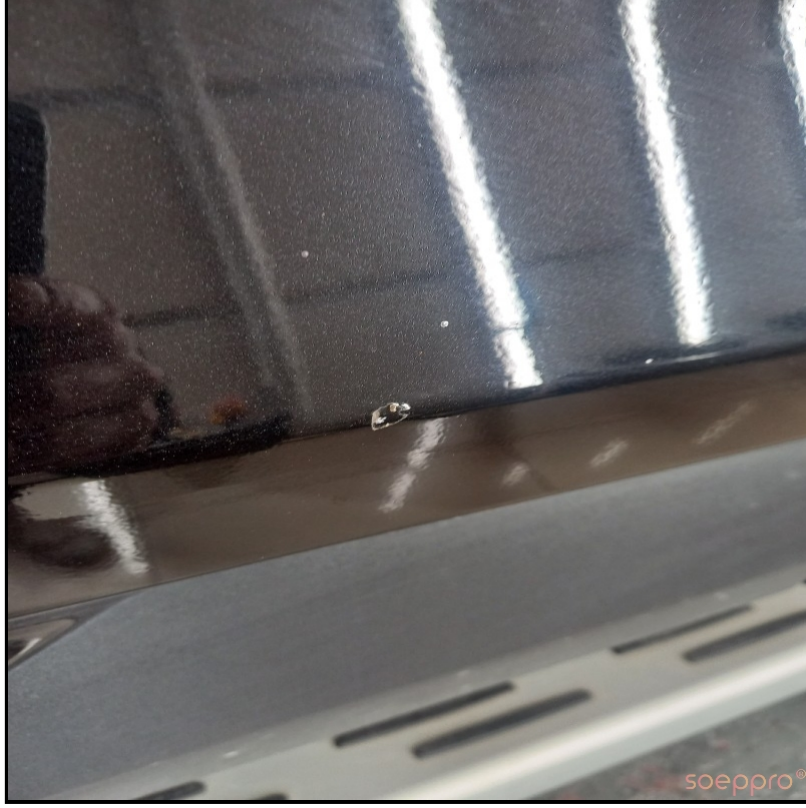
Sag arka kapi kaplamada deforme ve hafif gocuk var

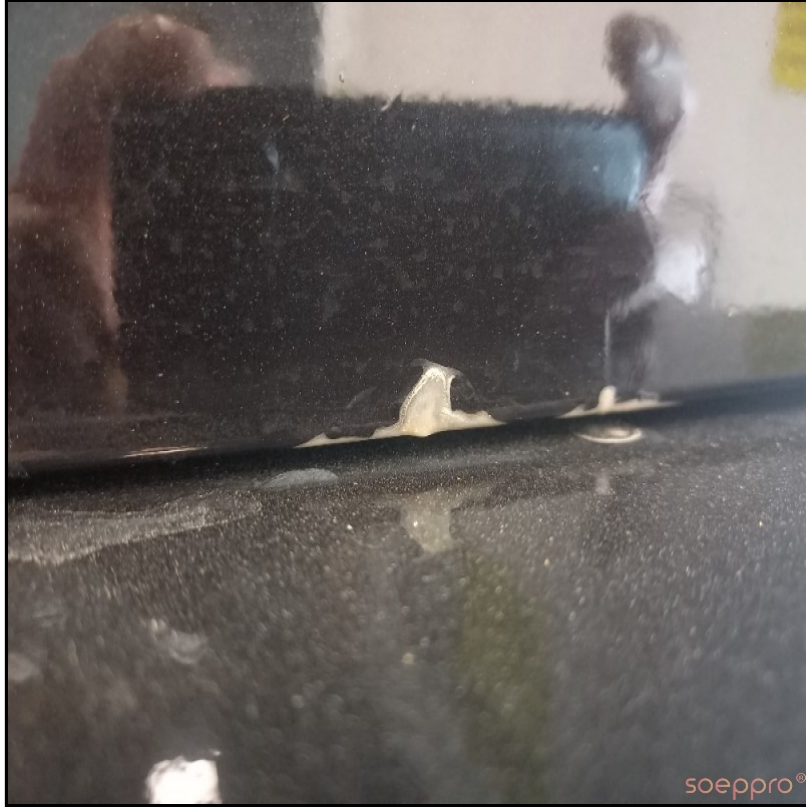
Bagak kapagi kaplamada deforme var

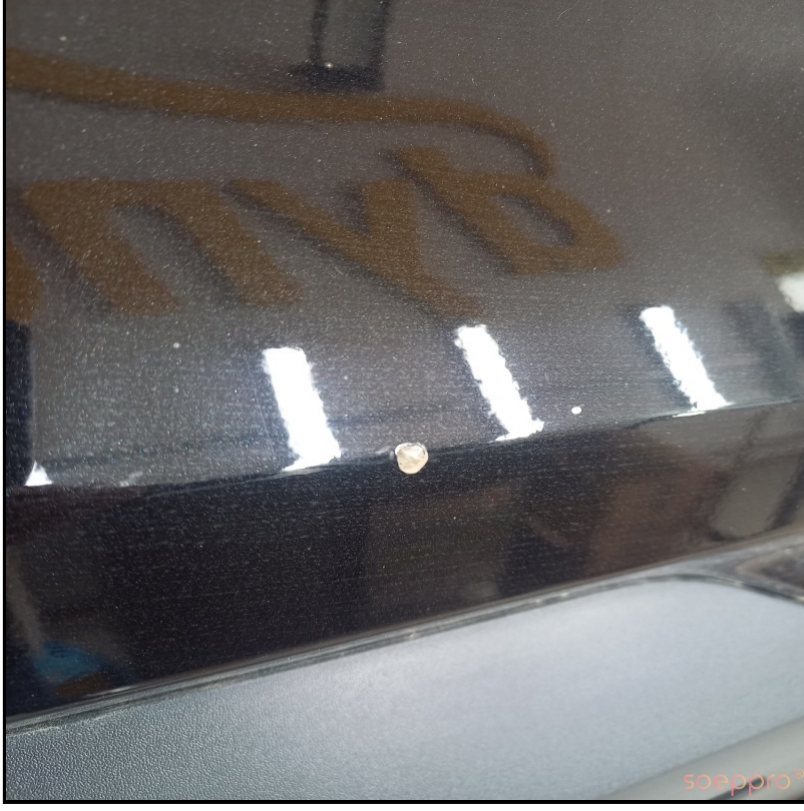
Sag on kapi kaplamada deforme var

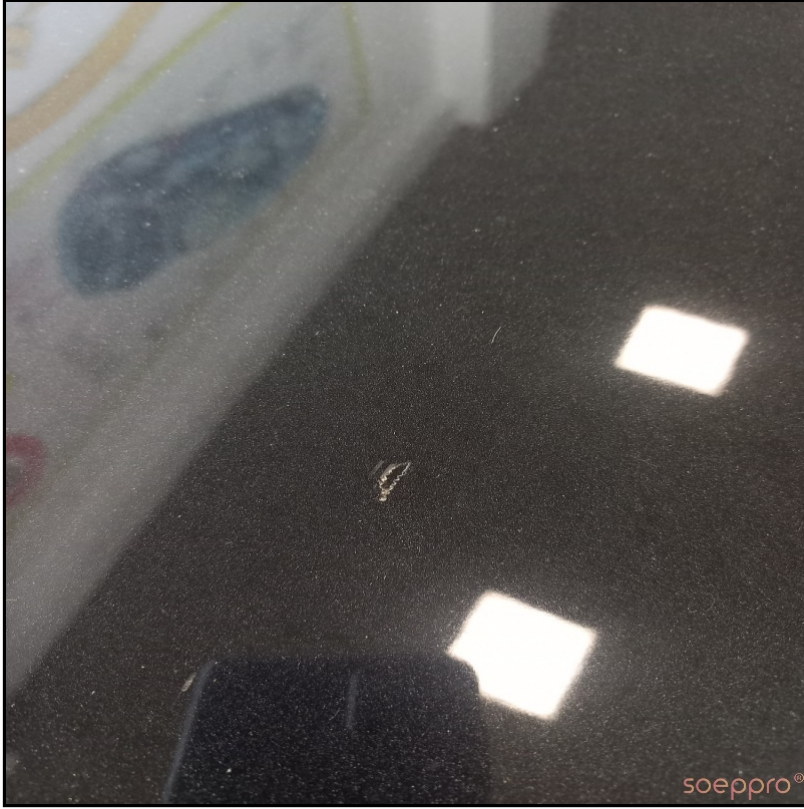
On kaput kaplamasında deformeler var ve hafif gocuk var
