KAPORTA VE BOYA KONTROLÜ

DYNOPLUS - İZMİR YOLU ŞB

Rapor tarihi : 2026-03-16 20:30:07
Rapor id : SP823DDG420

Alıcı: OTOPOİNT MOTORLU ARAÇLAR.. Araç: 34NDM213 - WF02N1ER02SU00913 - FORD Coruier Manuel Dizel - Kilometre : 32149

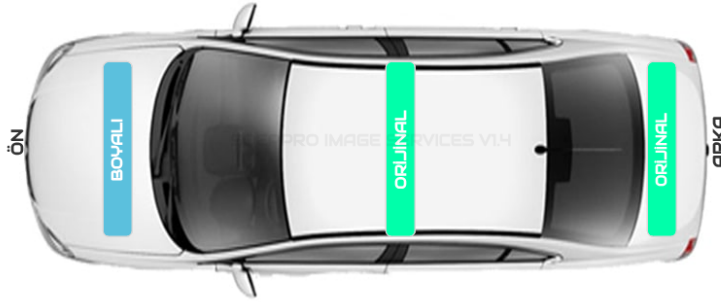
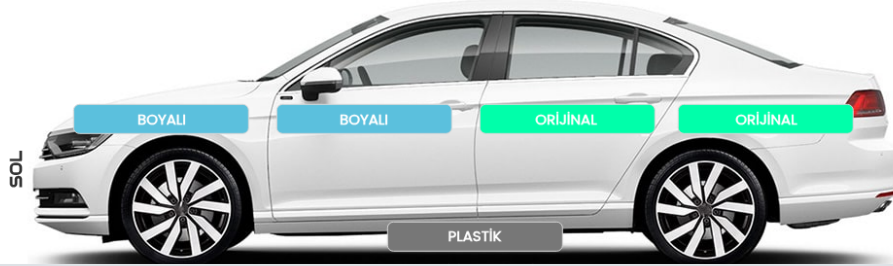
- Aracın muhtelif yerlerinde minimal düzeyde ezik ve çizikler mevcut
- Arka tamponun plastik alt bağlantısı (sağ) kırık
- Ön kaput,sol ön kapı ve sol ön çamurluk civatalarında sök tak, ayar izleri var
